D 6.1 und D 6.2: Bericht über die Monitoring Ergebnisse und Ergebniszusammenfassung

Cool down Güssing

Titel: Bericht über die Monitoring Ergebnisse und
Ergebniszusammenfassung

Deliverable: D 6.1 und D 6.2

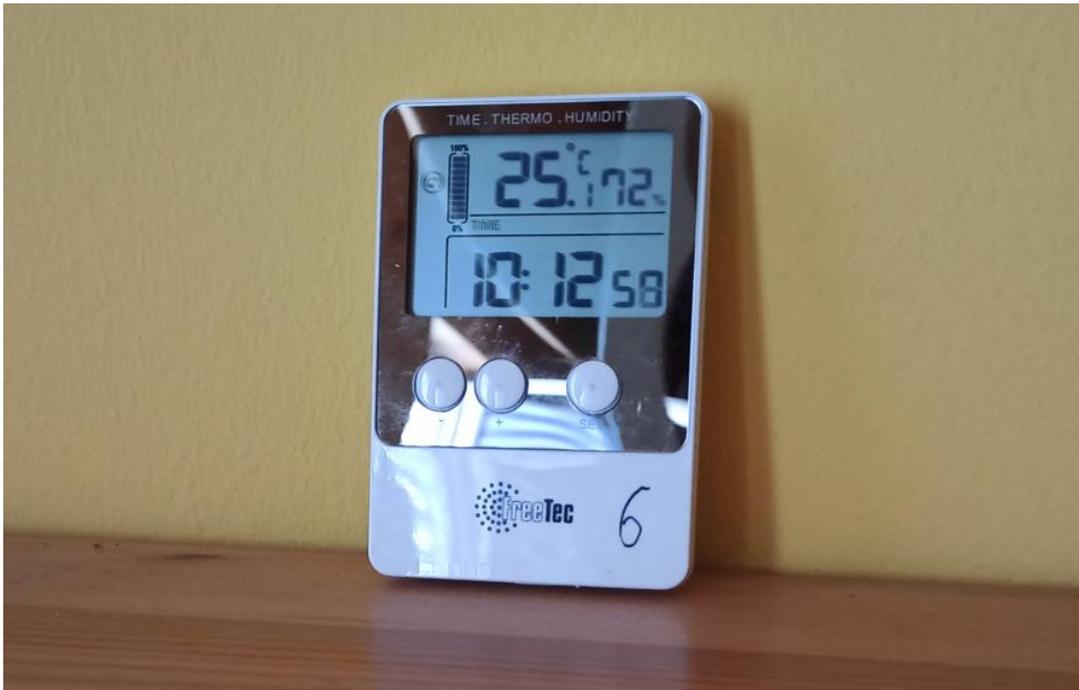
- Die ausgewählten Datalogger stammen vom Hersteller FreeTec (Abbildung 1). Sie zeichnen sich durch ihre kompakte Größe und Effizienz in der Datenerfassung aus.
- Diese Geräte sind in der Lage, Daten zur Temperatur und relativen Luftfeuchtigkeit kontinuierlich aufzuzeichnen. Die Ablagerate der Daten erfolgt alle 5 Minuten, wobei die Geräte die gesammelten Informationen für etwa zwei Monate im internen Speicher halten können.

Abbildung 1: Datalogger von FreeTec zur Messung von Temperatur und rel. Luftfeuchtigkeit

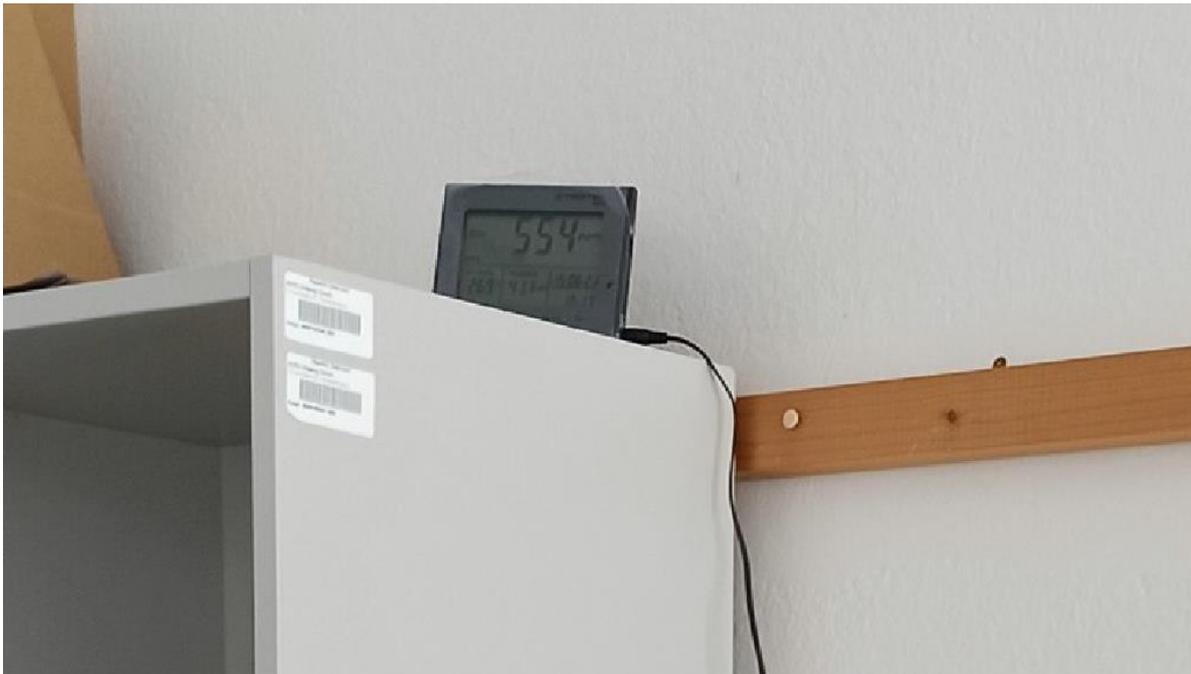
- Für die Messung des CO₂-Wertes wurden CO₂-Logger vom Typ BZ30 der Firma Trotec eingesetzt (Abbildung 2). Diese Geräte sind speziell für die Überwachung der Kohlendioxid-Konzentration in Innenräumen konzipiert.
- Die Logger sind mit Pufferbatterien ausgestattet, die es den Geräten ermöglichen, für einige Stunden autonom zu arbeiten, falls die Stromversorgung unterbrochen sein sollte. Dies gewährleistet eine kontinuierliche Datenerfassung auch bei kurzfristigen Stromausfällen.

Abbildung 2: CO₂ Datalogger der Firma Trotec bei einer Messkampagne im BORG

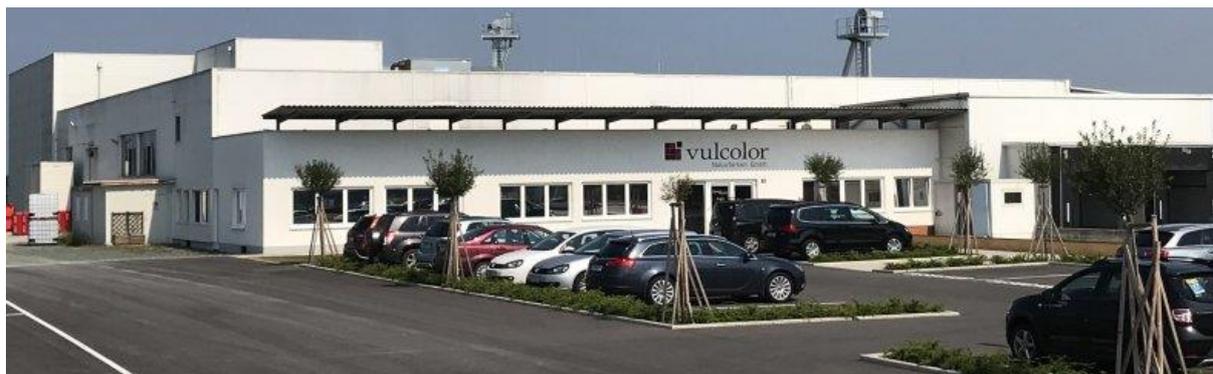
Abbildung 4: Das Gebäude der Fa. Vulcolor

Die Vulcolor Naturfarben GmbH erzeugt Lebensmittelfarben. Das Gebäude hat mehrere südseitigen Büros. Die sommerliche Überhitzung ist vor allem zu den Bürozeiten enorm. Die Büros sind meist zwischen 7:00 Uhr und 16:00 Uhr besetzt. In der Produktion ist Schichtbetrieb, eine Abkühlung über Nacht findet nur in geringem Ausmaß statt. Durchschnittlich sind etwa 29 Personen anwesend. Abbildung 4 zeigt das Firmengebäude mit dem Haupteingang.

Das Labor, der Zubau und der Bürotrakt werden bereits mit Hilfe einer Multisplitklimaanlage klimatisiert. Vor allem in der Produktionshalle kommt es zu sehr hohen Temperaturen, bei höher gelegenen Arbeitsplätzen herrscht eine noch höhere Raumtemperatur. Zwischen Juni und September ist die Hitze ein Problem¹.

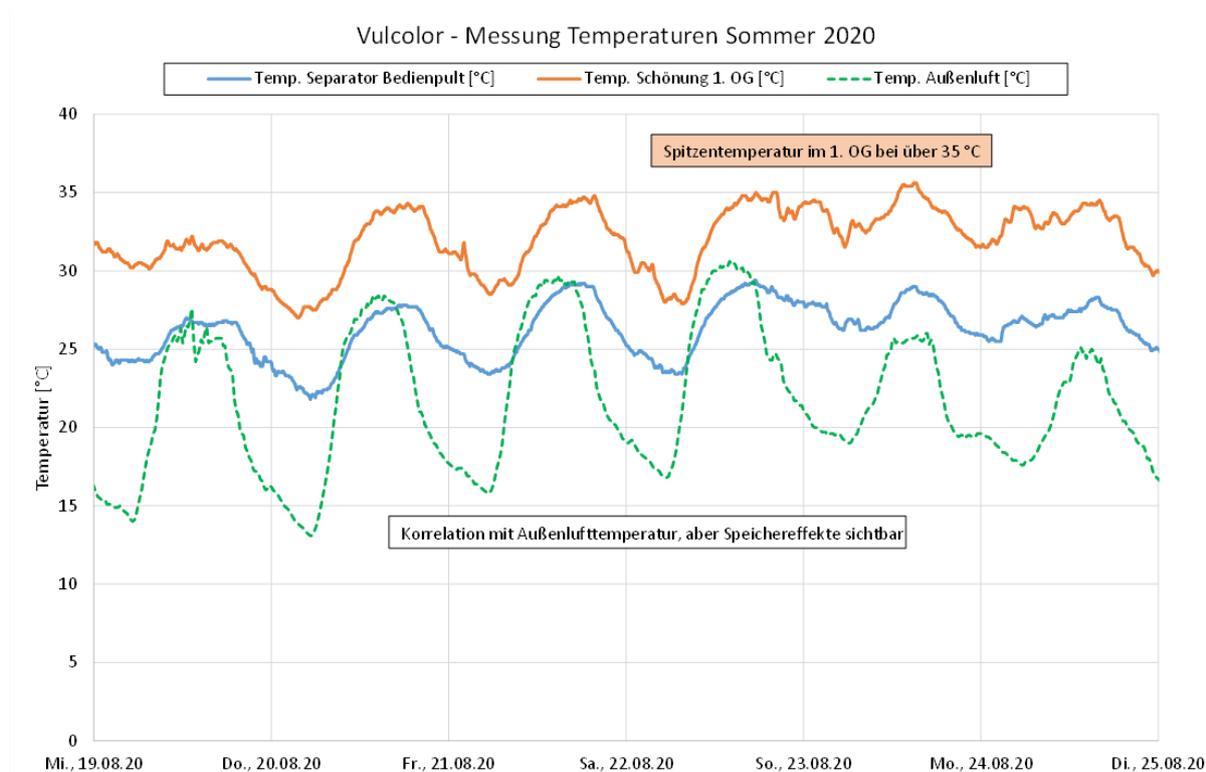
Abbildung 5: Messung der Temperaturen im August 2020

Bei Vulcolor wurden die Temperaturen im Sommer vom Mittwoch, 19.08.2020 bis Dienstag, 25.08.2020 gemessen (siehe Abbildung 5). Es gab drei Messpunkte: Es wurde die Temperatur am Separator Bedienpult, die Temperatur der Schönung im 1. OG sowie die Temperatur der Außenluft gemessen. Die Außentemperaturen lagen an diesen Tagen bei max. ca. 25 °C bis 30 °C, in der Nacht kühlte es auf ca. 13 °C bis 18 °C ab.

Die Tageshöchsttemperatur am Separator Bedienpult lag zwischen ca. 27 °C und 29 °C. In der Nacht kühlte die Raumtemperatur auf zwischen 22 °C und 26 °C ab.

Deutlich höher waren die Temperaturen in der Schönung im 1. OG. Die Tageshöchsttemperaturen lagen hier zwischen ca. 32 °C und 36 °C. In der Nacht kühlte die Temperatur auf nur zwischen ca. 27 °C und 32 °C ab.

Es zeigte sich eine Korrelation der Innentemperaturen mit der Außenlufttemperatur, allerdings wurden auch Speichereffekte sichtbar.

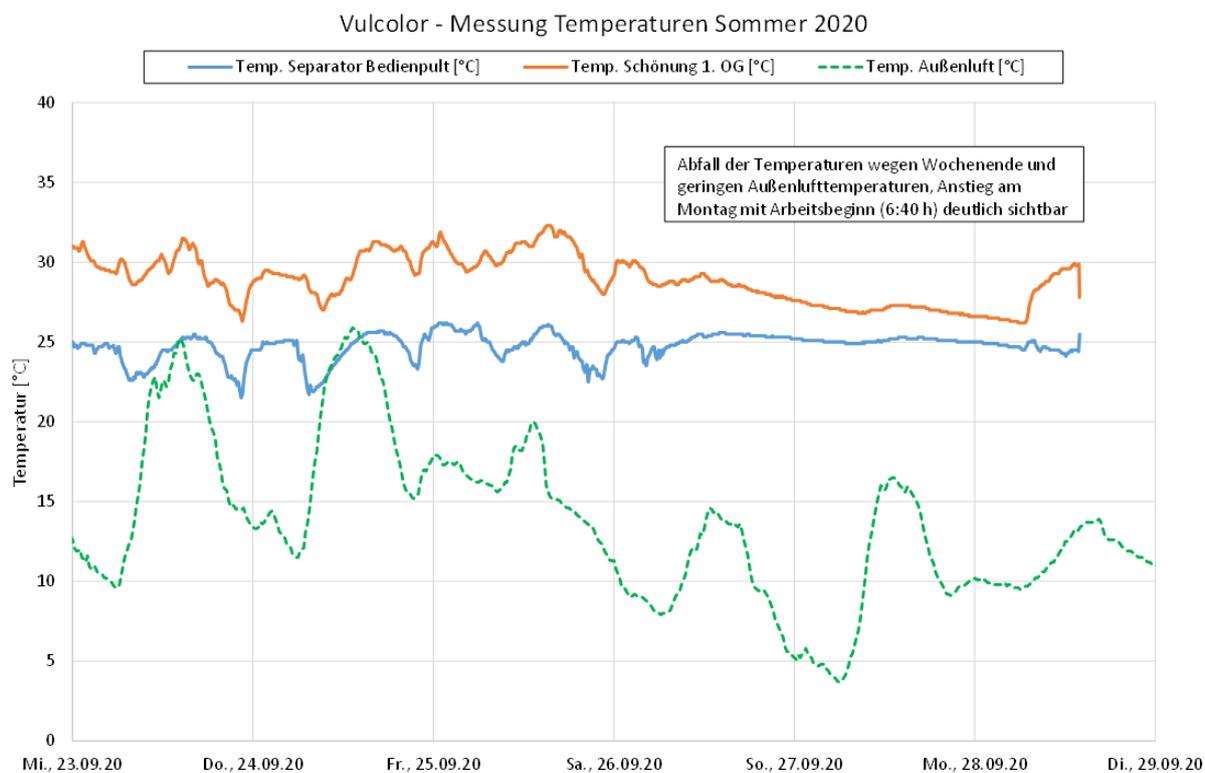
Abbildung 6 ist ersichtlich, dass ab 25.09.2020 ein deutlicher Abfall der Außenluft-Temperatur zu verzeichnen war. Auffällig ist der rapide Abfall von Donnerstag, 24.09.2020 auf Samstag, 26.09.2020. Bezogen auf den Tageshöchstwert sank die Außentemperatur dabei um mehr als 10° C.

Abbildung 6: Messung der Temperaturen im September 2020

Der Abfall der Außentemperatur hatte direkte Auswirkungen auf die Temperaturen bei Schönung 1. So ist am Wochenende ein stetiger Abfall der gemessenen Temperaturen zu verzeichnen. Die Temperatur im Bereich Separator Bedienfeld blieb annähernd gleich – etwa 25°C. Am Montag, 28.09.2020, ist ein deutlicher Anstieg der Temperaturen zu erkennen. Der Wochenstart und die Wiederaufnahme der Betriebstätigkeit ist zu erkennen.

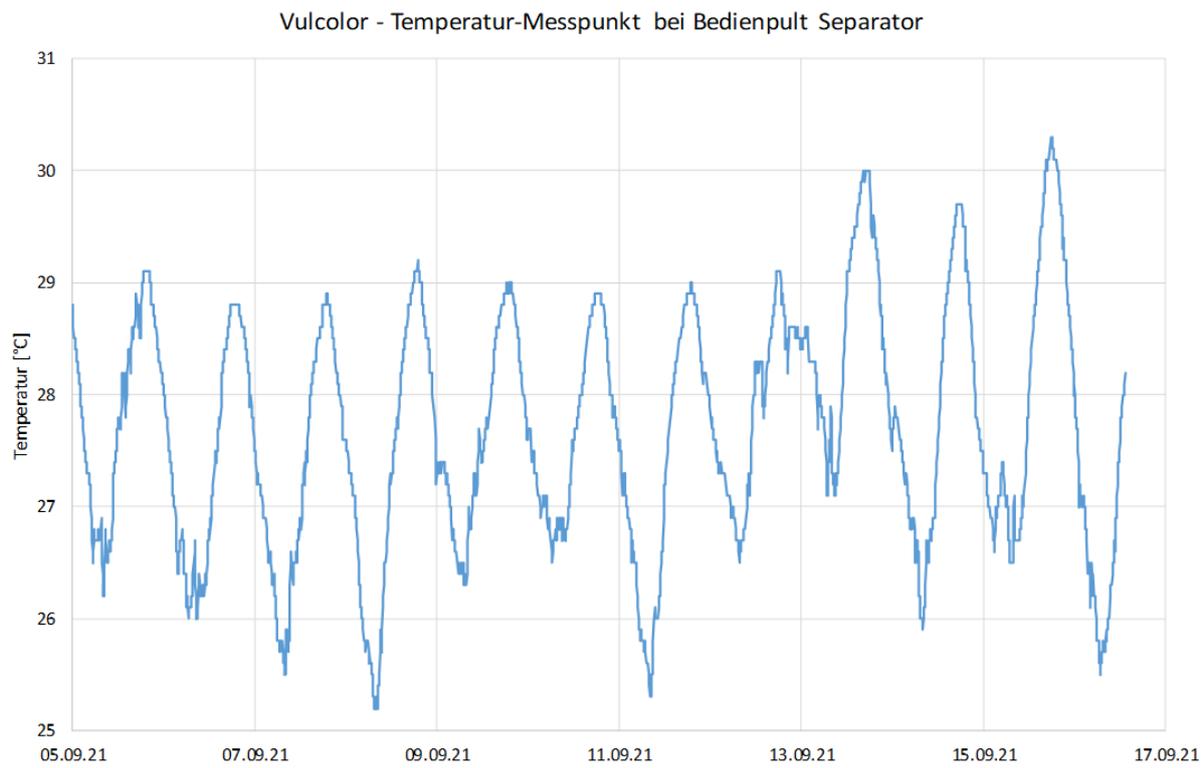
Abbildung 7: Messung der Temperaturen im September 2020 beim Bedienpult Separator

Ab 05.09.2021 wurde eine zwölf-tägige Messung im Bereich Bedienpult Separator vorgenommen. Diese Messung ist in Abbildung 7 ersichtlich. Die Temperatur von 25°C wurde zu keinem Zeitpunkt unterschritten. Am 15.09.2021 wurde die Marke von 30°C überschritten. Auffällig ist, dass die Werte nahezu oder über 29°C liegen. Die Temperaturniveaus verdeutlichen den Kühlbedarf, vor allem in der Produktionshalle.

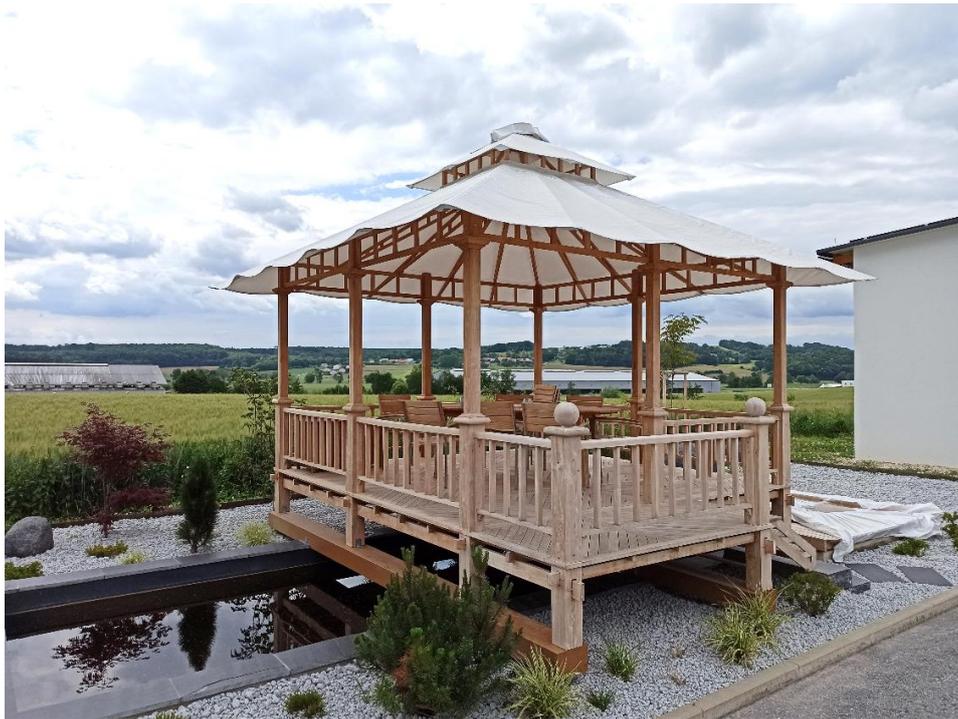
Abbildung 8: Schattenspendender Pavillon für die Mitarbeiter:innen wurde errichtet

Die Errichtung des **schattenspendenden Pavillons** (Abbildung 8) bei der Vulcolor stieß auf positives Feedback seitens der Geschäftsführung und der Mitarbeiterinnen und Mitarbeiter. Dieser Pavillon wurde innerhalb der Projektlaufzeit errichtet und bietet einen kühlen und angenehmen Rückzugsort im Freien, der insbesondere während der wärmeren Monate eine wertvolle Bereicherung für das Arbeitsumfeld darstellt.

Als Pausenbereich konzipiert, ermöglicht der Pavillon den Angestellten, sich von der Hitze und dem geschäftigen Betriebsalltag zu erholen. Diese Maßnahme wurde von den Mitarbeitenden sehr geschätzt, da sie einen Raum zur Entspannung und Erfrischung bietet, da es in der Produktionshalle besonders heiß ist. Die Geschäftsführung von Vulcolor zeigt mit dieser Initiative ein klares Engagement für das Wohlbefinden ihrer Belegschaft und unterstreicht die Bedeutung eines angenehmen Arbeitsumfelds. Dieser Schritt trägt nicht nur zur Steigerung der Arbeitszufriedenheit bei, sondern demonstriert auch die Wertschätzung des Unternehmens für seine Mitarbeiterinnen und Mitarbeiter.

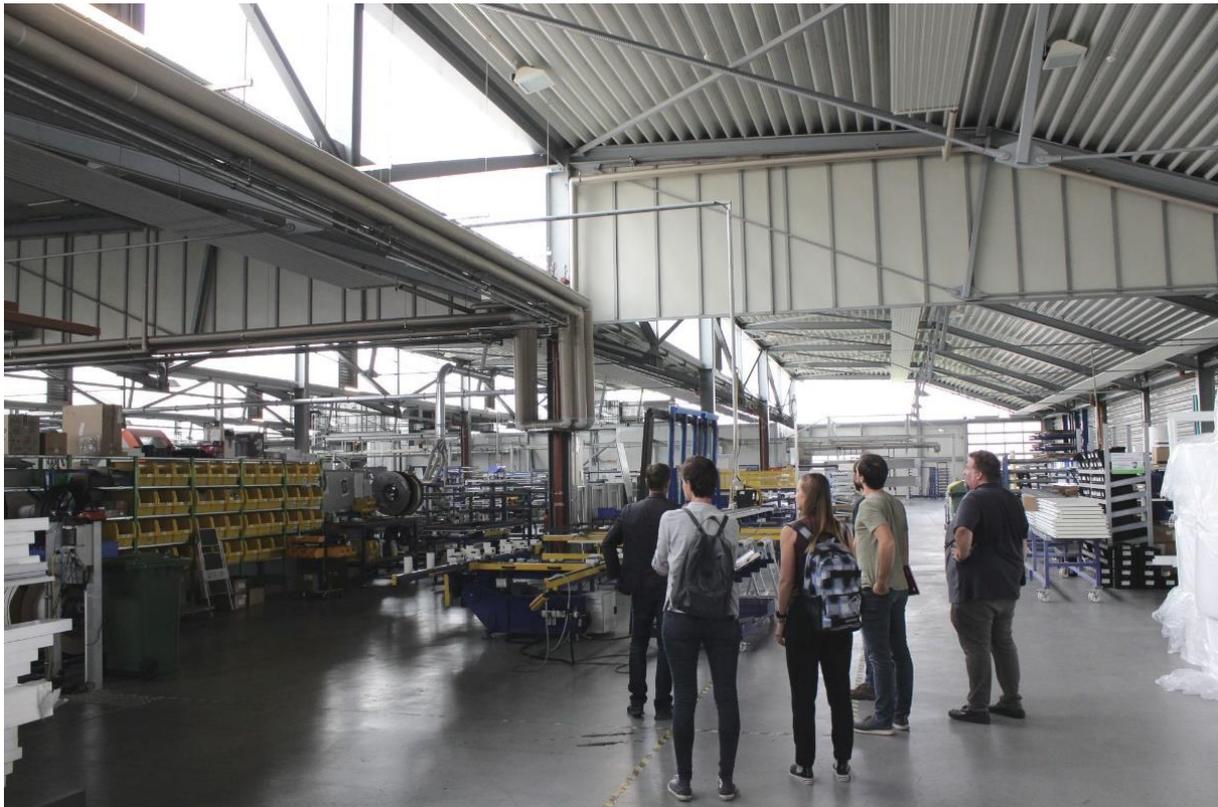
Abbildung 9: Produktionshalle der Fa. Guttomat

Die Firma Guttomat Sektionaltore GmbH (Abbildung 9) erzeugt in mehreren Produktionshallen Sektionaltore für häusliche und gewerbliche Anwendungen. Die Büros sind bereits klimatisiert (Multisplitgeräte). Derzeit wird einschichtig produziert, die Beginnzeiten wurden im Sommer aufgrund der hohen Temperaturen auf 06:00 Uhr voverlegt. Ab 13:00 Uhr sind die Hallen besonders heiß.

Die Lackieranlage erhöht als innere Wärmelast zusätzlich die Raumtemperatur. Etwa 1/3 der Heizungsleitungen für den Vorlauf sind ungedämmt, wobei die Vorlauftemperatur bei ca. 100 °C liegt³.

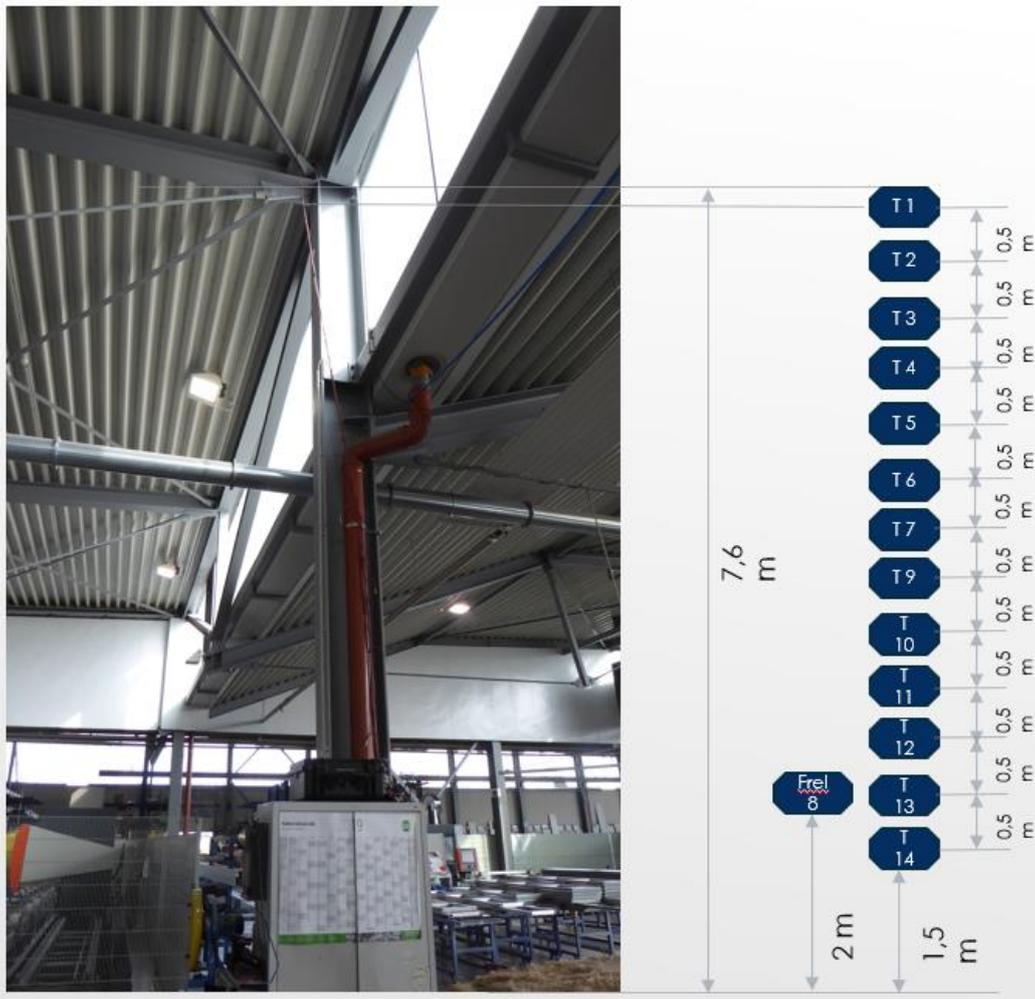
Abbildung 10: Die Temperatur wurde in verschiedenen Höhen gemessen

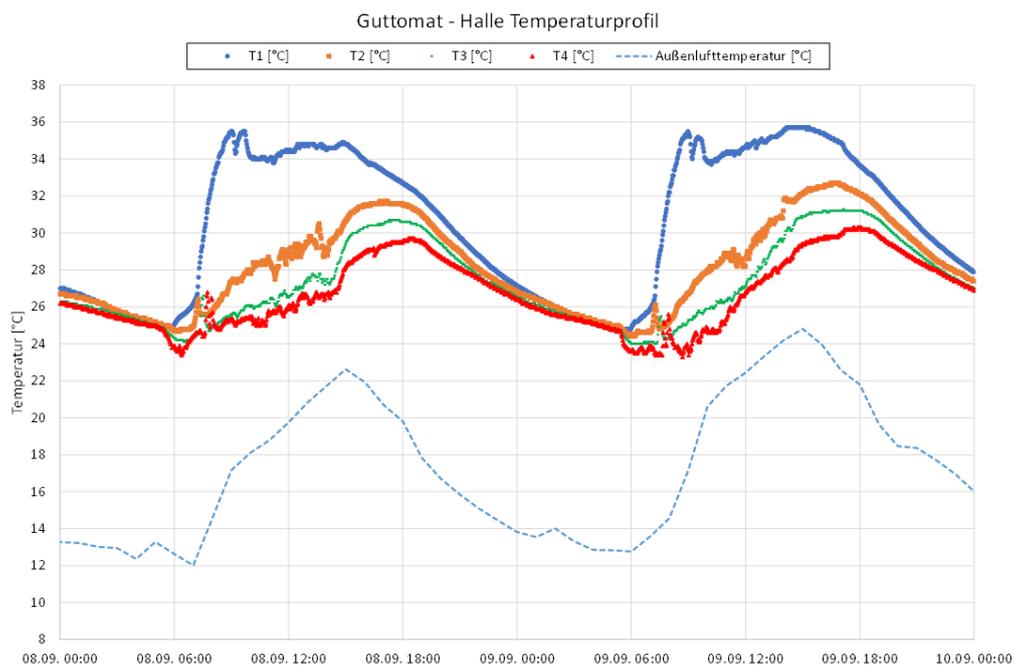
Abbildung 11: Messung der Temperaturen im September 2020 bei der Fa. Guttomat

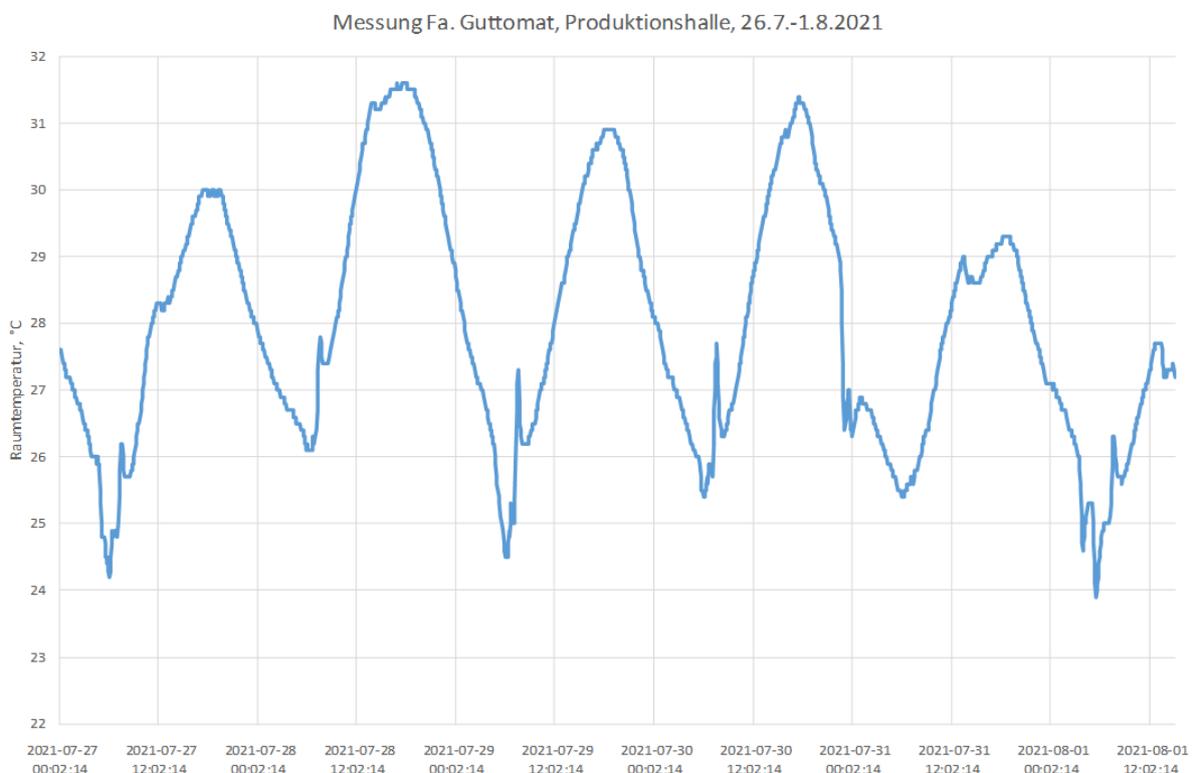
An sonnigen Tagen zeigt sich, dass das Temperaturprofil ca. 10 K zwischen dem Hallenboden und der Decke liegt. Unter der Decke kommt es zu Maximaltemperaturen von bis zu 36 °C. Die Maximalwerte im Arbeitsbereich werden um ca. 18:00 Uhr erreicht.

Abbildung 12: Messung der Temperaturen im Juli 2020 in der Produktionshalle bei der Fa. Guttomat

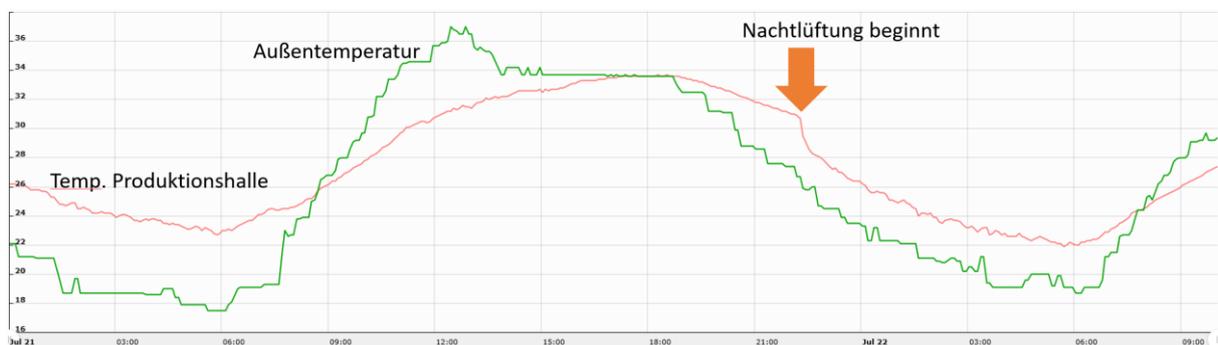
In Abbildung 13 ist der Testbetrieb der Nachtlüftung mithilfe des Messkoffers ersichtlich. Die Messung erfolgte am 21.06.2022. Es wurden jeweils die Temperaturen der Außenluft (grün markierter Graph) und die Temperatur der Produktionshalle (rot markierter Graph) gemessen. Am orange markierten Pfeil ist ein deutlicher Abfall der Temperatur in der Produktionshalle zu erkennen. Zu diesem Zeitpunkt wurden die Klappen der Brandrauchentlüftung geöffnet.

Abbildung 13: Messung im Pilotbetrieb der Brandrauchentlüftung (Ansteuerung mit Messkoffer)

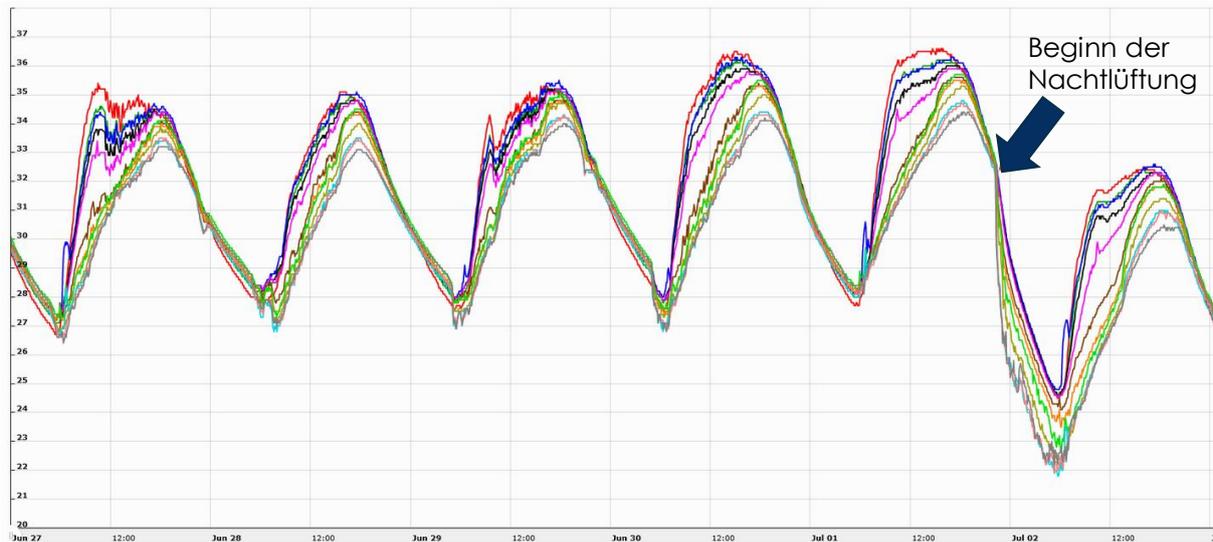
Temperatur zumindest nur noch auf 32,5 °C. Verglichen mit der Temperatur ohne Nachtlüftung ist das eine Temperaturdifferenz von 4 K.

Abbildung 14: Messung der Raumlufttemperatur während des Testbetriebs

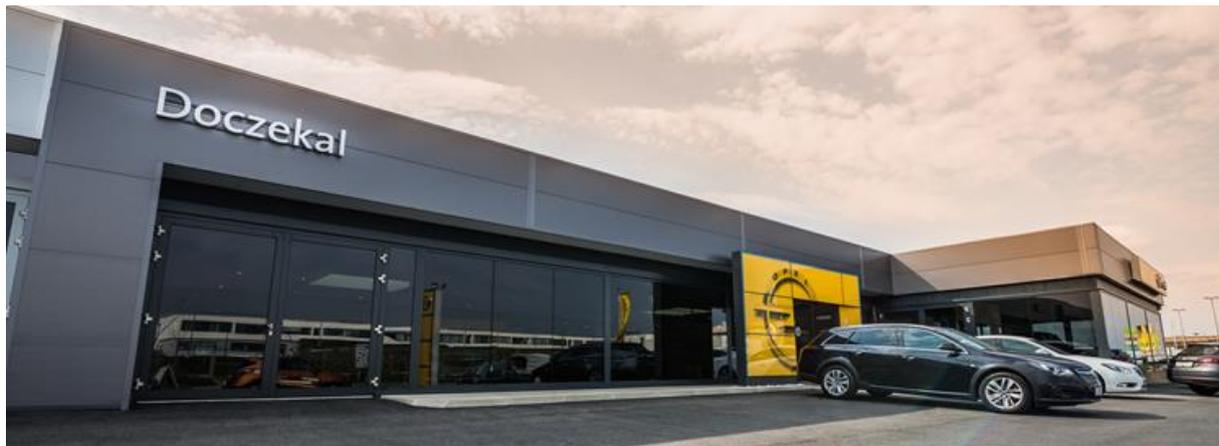
Abbildung 15: Das Gebäude der Fa. Auto Doczekal

Das Autohaus hat Schauräume mit großer Fensterfassade und Büros (Abbildung 15). Im Sommer wird es in diesen Räumen wie auch im Werkstatt- und Lagerbereich sehr heiß. Die alte Baukonstruktion begünstigt die sommerliche Überhitzung. Für die Schauräume und Büros sind teilweise Klimaanlage (Multisplitgeräte) vorhanden. Die Schauräume werden auf etwa 23 °C gekühlt. Besonders heiß wird es ab ca. 14:00 Uhr in der Werkstatt.

Die Tore der Werkstatt sind im Sommer meistens offen, es gibt keine Verschattungseinrichtungen. Besonders hoch ist der Wärmeeintrag über das Dach⁵.

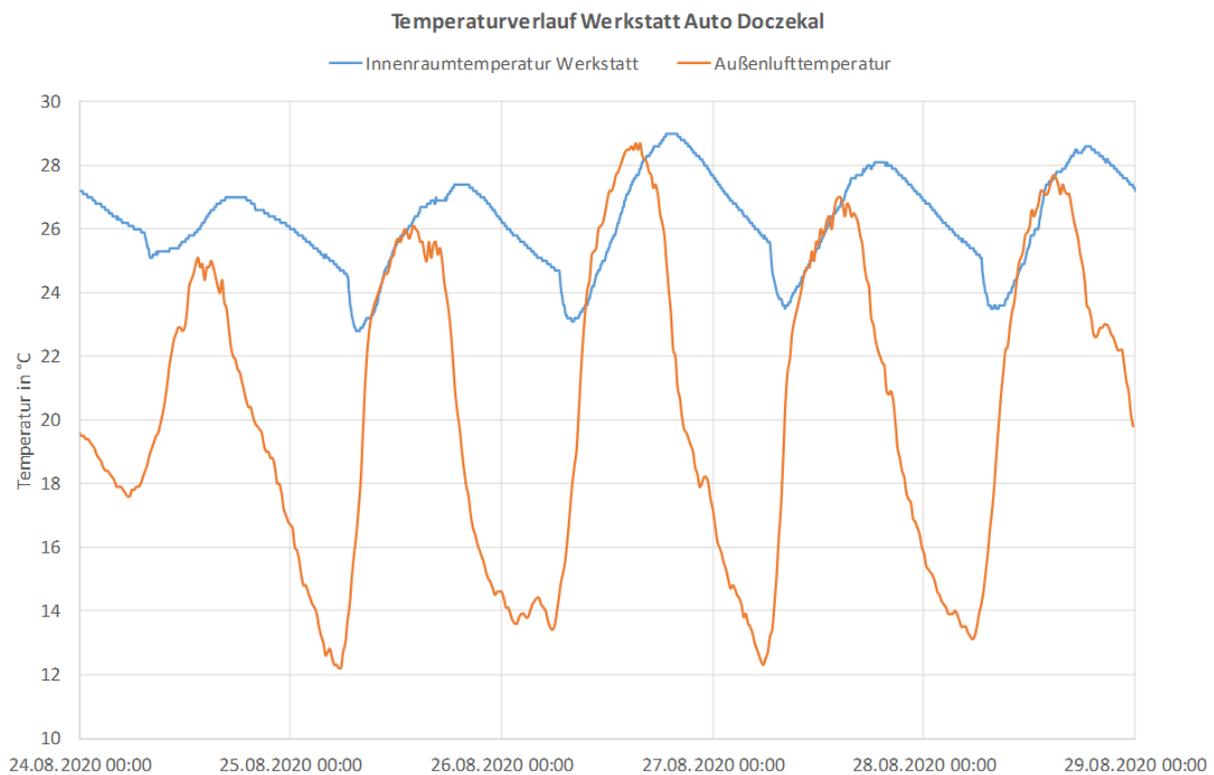
Abbildung 16: Temperaturverlauf Werkstatt Auto Doczekal

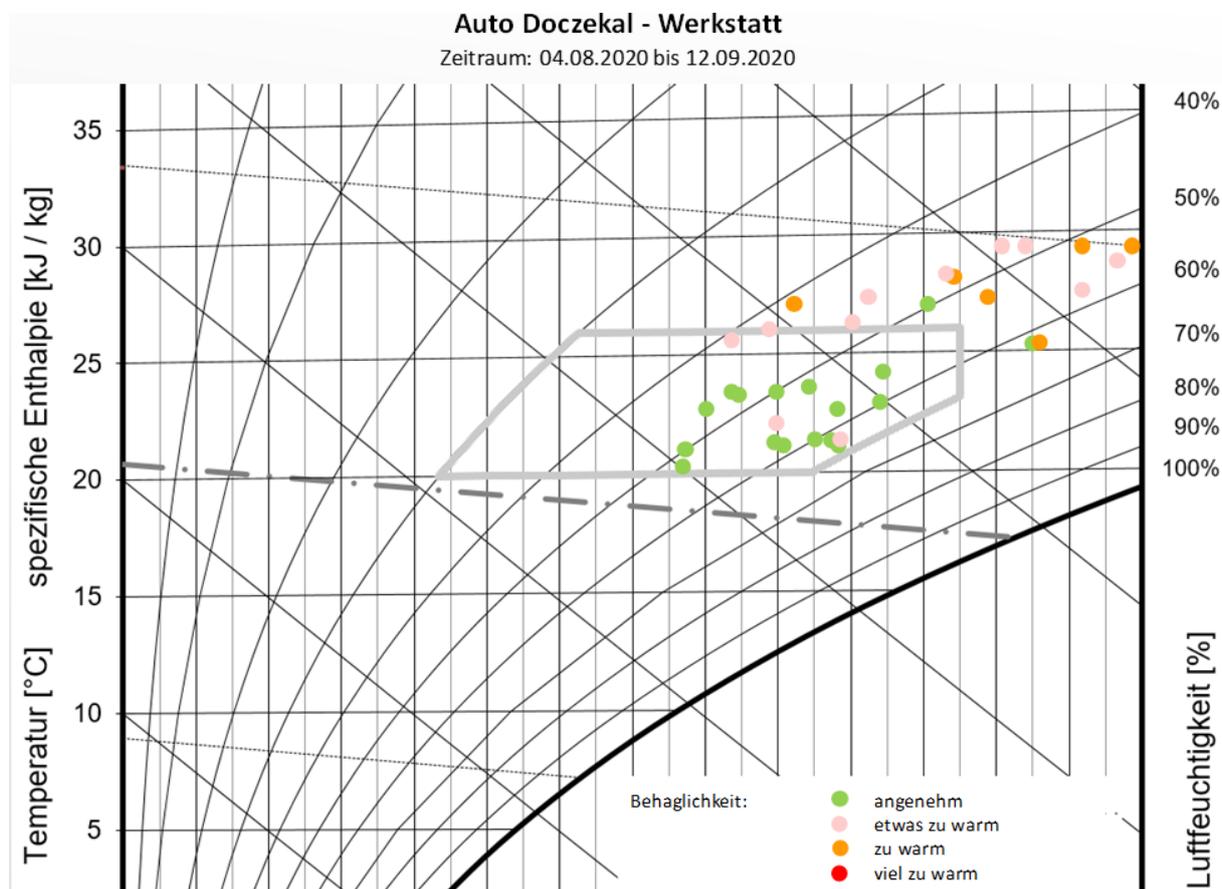
In der Abbildung 17 ist ein Ausschnitt des h-x Diagramms nach Mollier ersichtlich. Der grau markierte Bereich wird angenehm empfunden. Der Bereich wird durch die relative Luftfeuchtigkeit zwischen 30% und 65% gekennzeichnet. Die Temperatur wird zwischen 20 °C und 26 °C als behaglich empfunden.

Die Nutzer des Raumes Werkstatt wurden zu verschiedenen Zeitpunkten über die derzeit empfundene Behaglichkeit im Raum befragt. Die Raumlufttemperatur und Raumluftfeuchte werden gemessen und geloggt. Zu den Zeitpunkten, bei welchen die Mitarbeiterinnen und Mitarbeiter befragt wurden, wurde angegeben wie behaglich sie das Raumklima empfanden.

Die verbleibenden 18 Angaben der Raumnutzer zeigen, dass das Raumklima als etwas zu warm und als zu warm wahrgenommen wurde.

Abbildung 17: Behaglichkeitsfeld Werkstatt bei Auto Doczekal

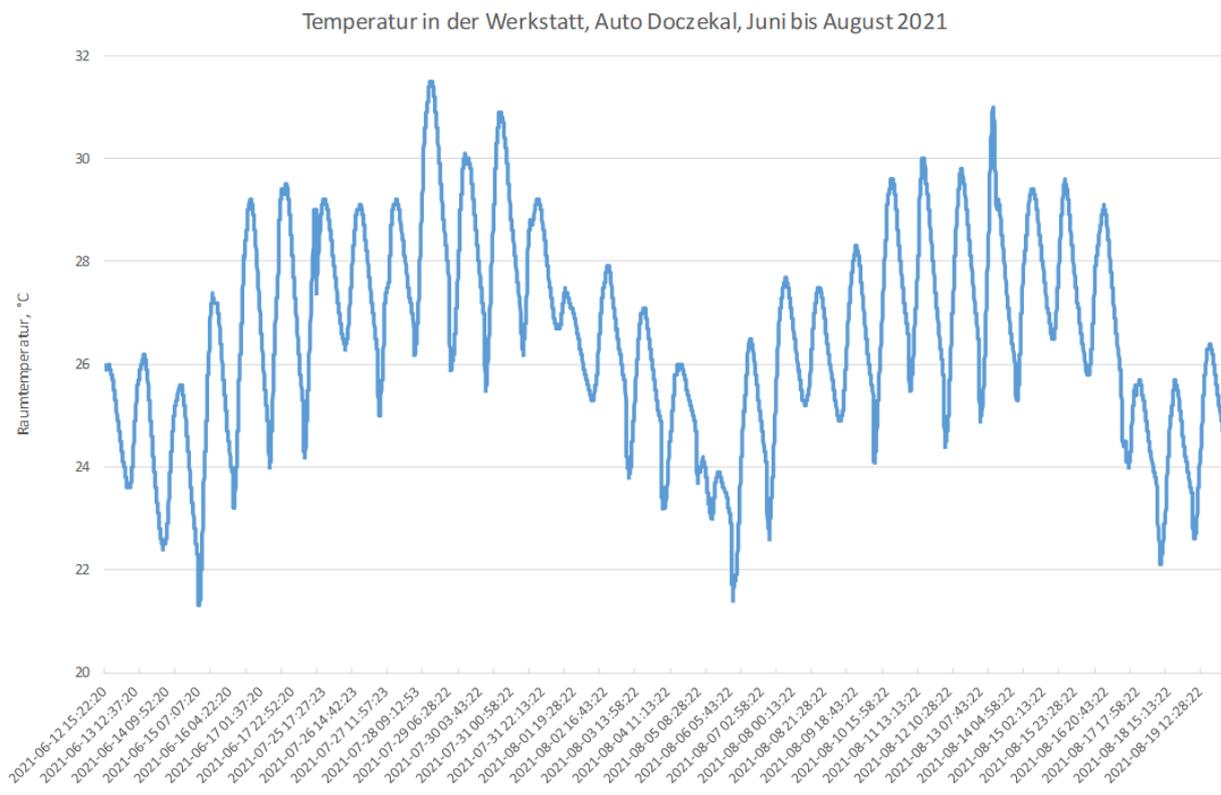
In Abbildung 18 ist die gemessene Raumtemperatur in der Werkstatt von Juni bis August 2021 erkennbar. Die Installation der Sonnenschutzfolie erfolgte Anfang Juli 2021.

Abbildung 18: Temperatur in der Werkstatt Auto Doczekal

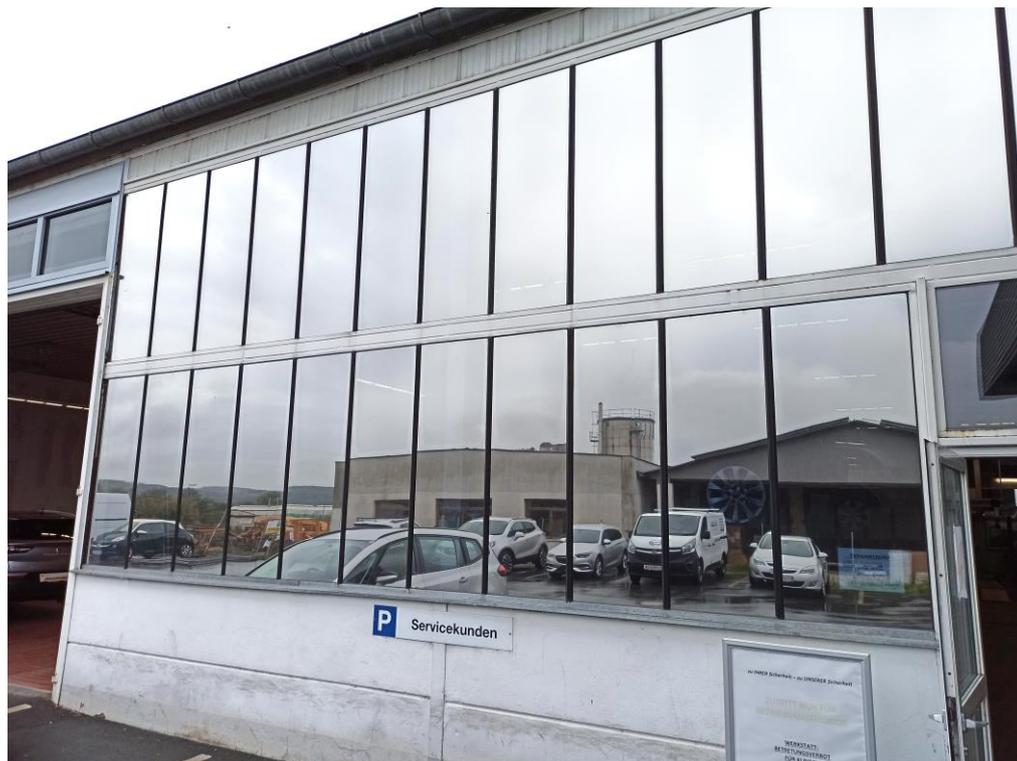
- Drei befragte Mitarbeiter aus der Werkstätte bestätigten die Vorteile der Sonnenschutzfolie an den Fensterarbeitsplätzen (Abbildung 19).
- Auch hier wurde die Minimierung der direkten Sonneneinstrahlung als sehr positiv hervorgehoben, da sie die Blendung verringert und somit die Arbeitsbedingungen verbessert.
- Gleichzeitig wurde jedoch ebenso festgestellt, dass im hinteren Bereich der Werkstatt die Temperaturen nach wie vor hoch sind und somit die Wirkung der Sonnenschutzfolien dort an ihre Grenzen stößt.

Abbildung 19: Südliche Fensterfront der Werkstatt nach der Montage der Sonnenschutzfolien

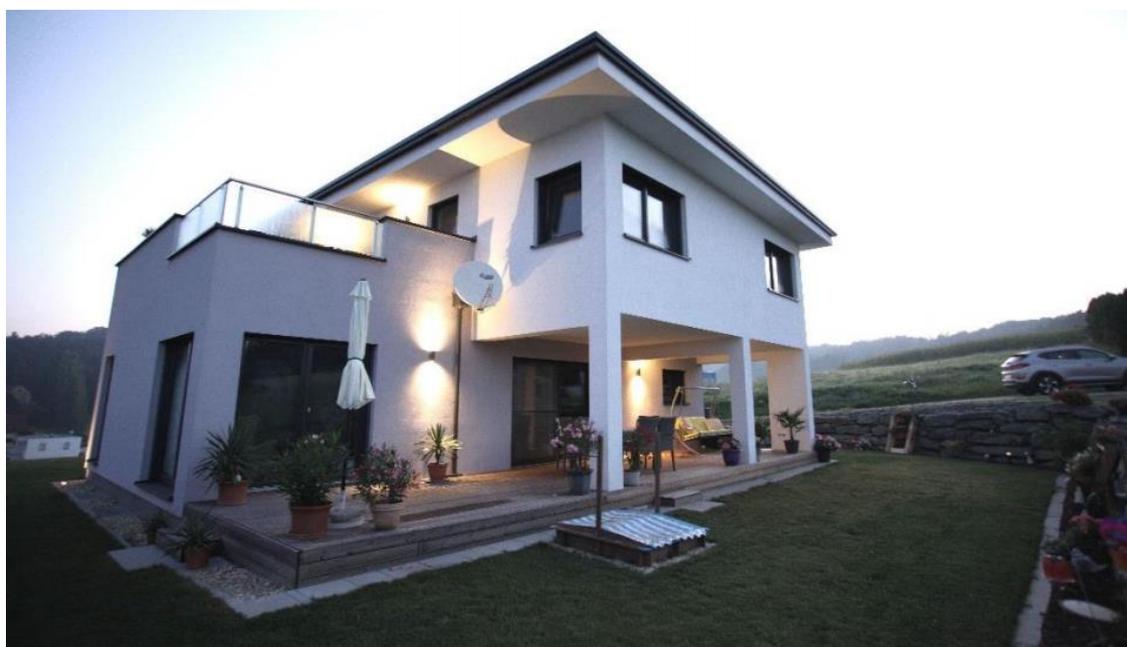
Abbildung 20: EFH Doczekal – Südwest-Ansicht⁶

Das Einfamilienwohnhaus Doczekal (Abbildung 20) wurde in Holzriegel-Bauweise errichtet (Partner: O.K. Energie Haus GmbH). Es wird über eine Luft/Wasser-Wärmepumpe sowie über eine Fußbodenheizung beheizt, hier bestünde auch die Option zu kühlen. Das gesamte Haus ist mit außenliegenden Jalousien ausgestattet. Belüftet wird das Gebäude mit einer kontrollierten Wohnraumlüftung mit Wärme- und Feuchterückgewinnung.

Im Einfamilienhaus Doczekal, errichtet in Holzriegelbauweise im Jahr 2019, wurde ein umfangreiches Monitoring zur Überprüfung der Nachtlüftung und Luftqualität durchgeführt. Ausgestattet mit außenliegenden Jalousien, die über Stellmotoren verfügen, und einer kontrollierten Wohnraumlüftung, bot das Haus eine ausgezeichnete Grundlage für die Implementierung moderner Lüftungstechnologien.

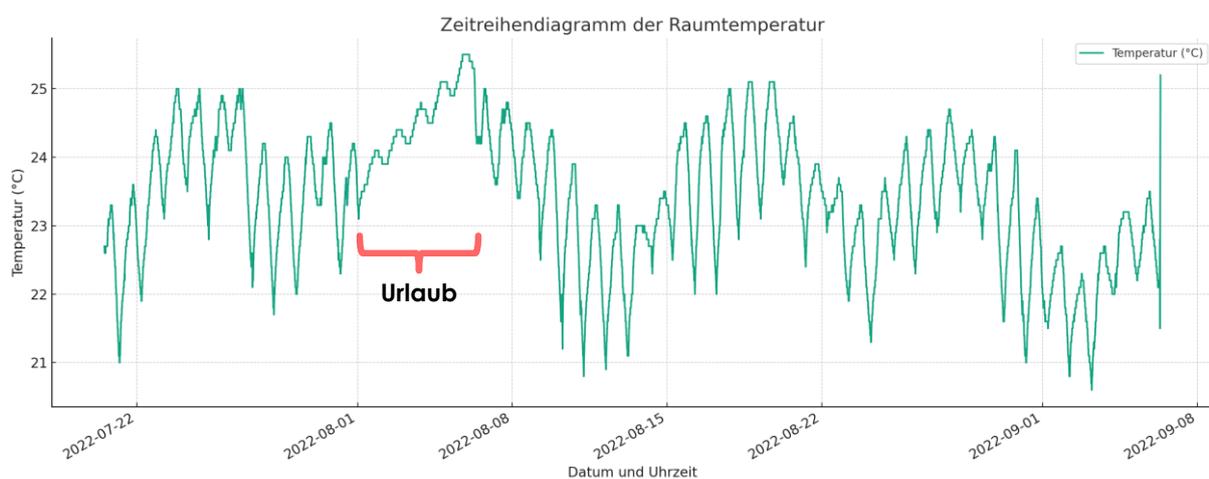
Abbildung 21: Temperaturen im Wohnbereich EFH Doczekal

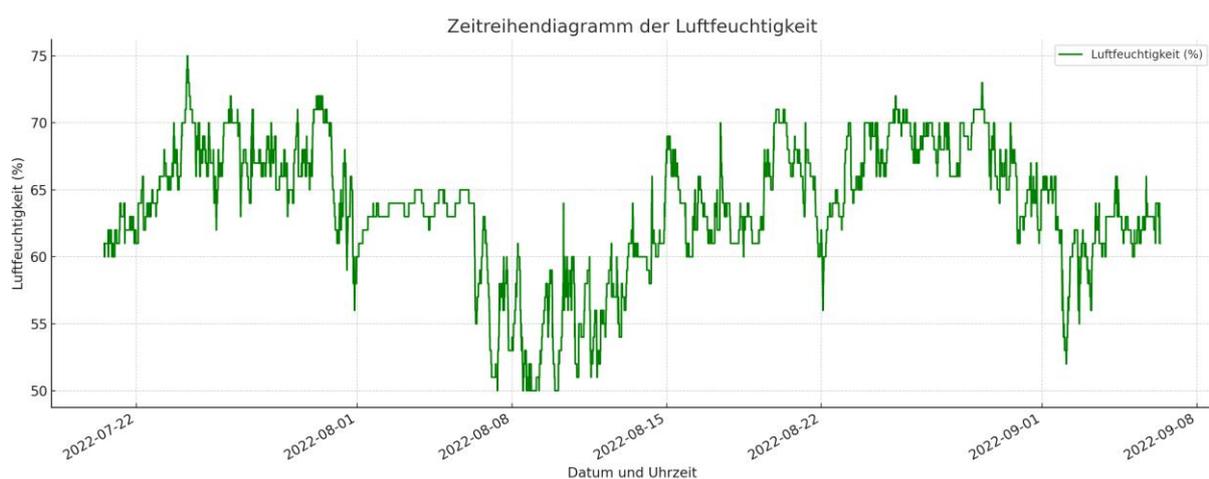
Abbildung 22: Relative Luftfeuchtigkeit im Wohnbereich EFH Doczekal

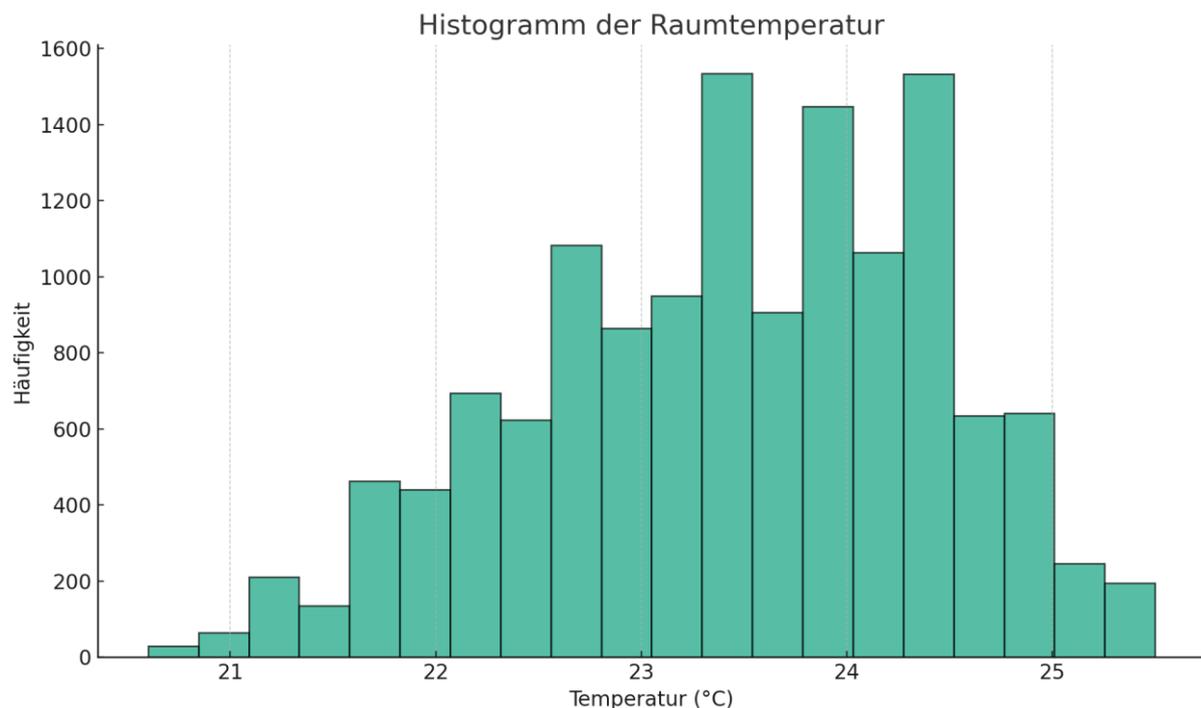
Das Minimum wurde mit 20,6 °C gemessen, was auf eine gute nächtliche Abkühlung schließen lässt. Das Maximum von 25,5 °C zeigt, dass die Temperaturen selbst in den wärmsten Stunden unter einem kritischen Wert für den Wohnkomfort blieben.

Abbildung 23: Häufigkeitsverteilung der Raumlufttemperatur im EFH Doczekal im Sommer 2022

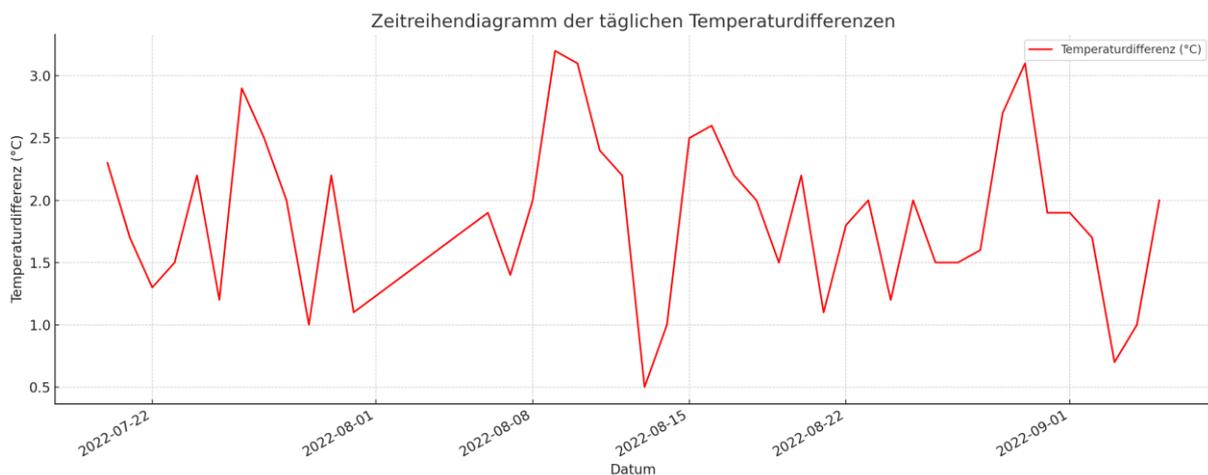
Die Analyse der Temperaturdifferenzen im Wohnbereich im Sommer 2022 zeigt, dass die Nachtlüftung zu einer durchschnittlichen Abkühlung von etwa 3 K geführt hat (Abbildung 24). Es ist anzumerken, dass das Potenzial für eine stärkere Abkühlung durchaus gegeben war. Jedoch wurde die Intensität der Nachtlüftung bewusst so gewählt – durch das Kippen oder vollständige Öffnen der Fenster – dass die morgendlichen Temperaturen für die Bewohnerinnen und Bewohner des Hauses nicht als zu kalt empfunden wurden. Diese Entscheidung sorgt für ein Gleichgewicht zwischen effektiver Abkühlung und dem Komfort der Nutzer:innen, was zeigt, dass die Anpassungsfähigkeit des Lüftungssystems an die persönlichen Präferenzen ein wichtiger Aspekt des Wohnkomforts ist.

Abbildung 24: Abkühlung in der Nacht durch die Nachtlüftung

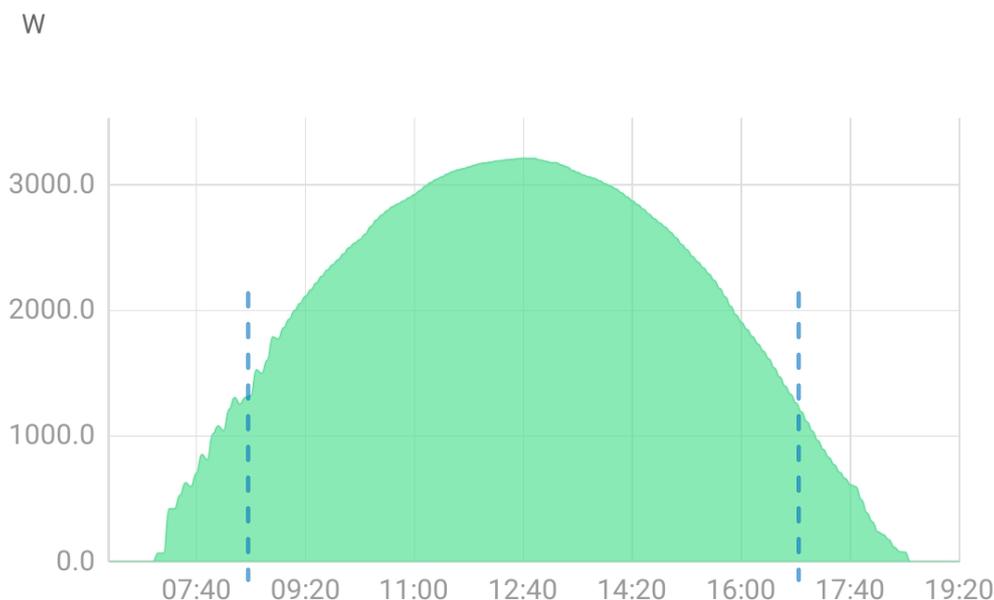
Abbildung 25: Nutzung des Klimasplitgeräts vorwiegend zwischen 9 und 17 Uhr, um die Anlage per PV Strom zu versorgen

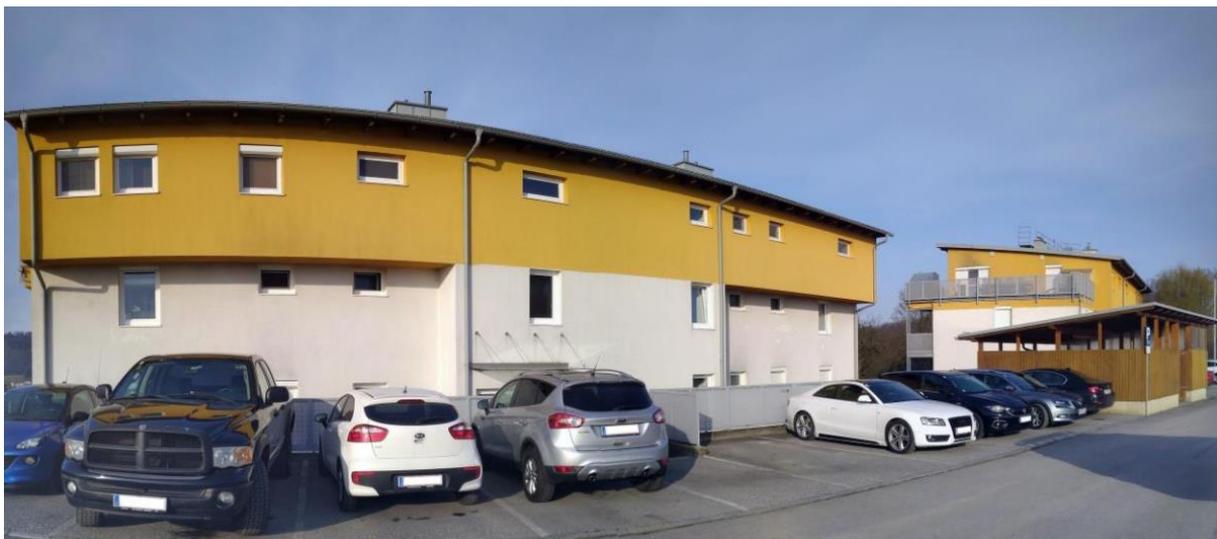
Abbildung 26: Wohnhausanlage Krottendorf – Nordostansicht⁸

Die Wohnhausanlage Krottendorf wurde in den Jahren 2005 – 2006 errichtet. Es handelt sich hier um ein Bauwerk in Niedrigenergiebauweise. Insgesamt gibt es in den zwei Gebäuden 15 Wohnungen mit einer Größe zwischen 50 m² und 100 m². Durch die Ziegel mit Vollwärmeschutz und betonierten Decken sind Speichermassen vorhanden, im Sommer bleibt es im Gebäude länger kühl (Abbildung 26).

Die Lüftung erfolgt über die Fenster, in innenliegenden Räumen mechanisch. Die Fenster verfügen über eine außenliegende Beschattung, welche händisch bedient werden. Durch die ruhige Lage ist eine Nachtlüftung möglich⁷.
