D 6.1 und D 6.2: Bericht über die Monitoring Ergebnisse und Ergebniszusammenfassung

Cool down Güssing

Titel: Bericht über die Monitoring Ergebnisse und
Ergebniszusammenfassung

Deliverable: D 6.1 und D 6.2

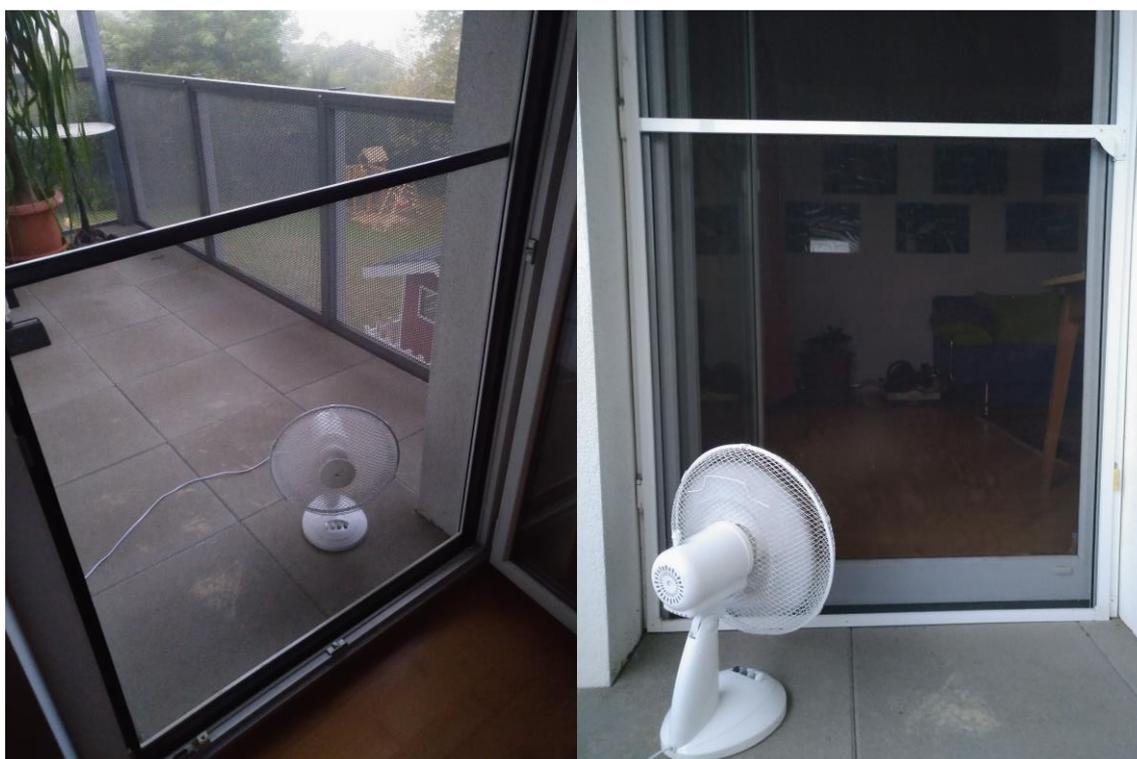
Abbildung 27: Low-Tech-Ansatz mit Ventilator um bei einer fehlenden Querluftströmung in der Wohnung dennoch ausreichend Luftwechselrate zu erzeugen, um in der Nacht die Räume abzukühlen

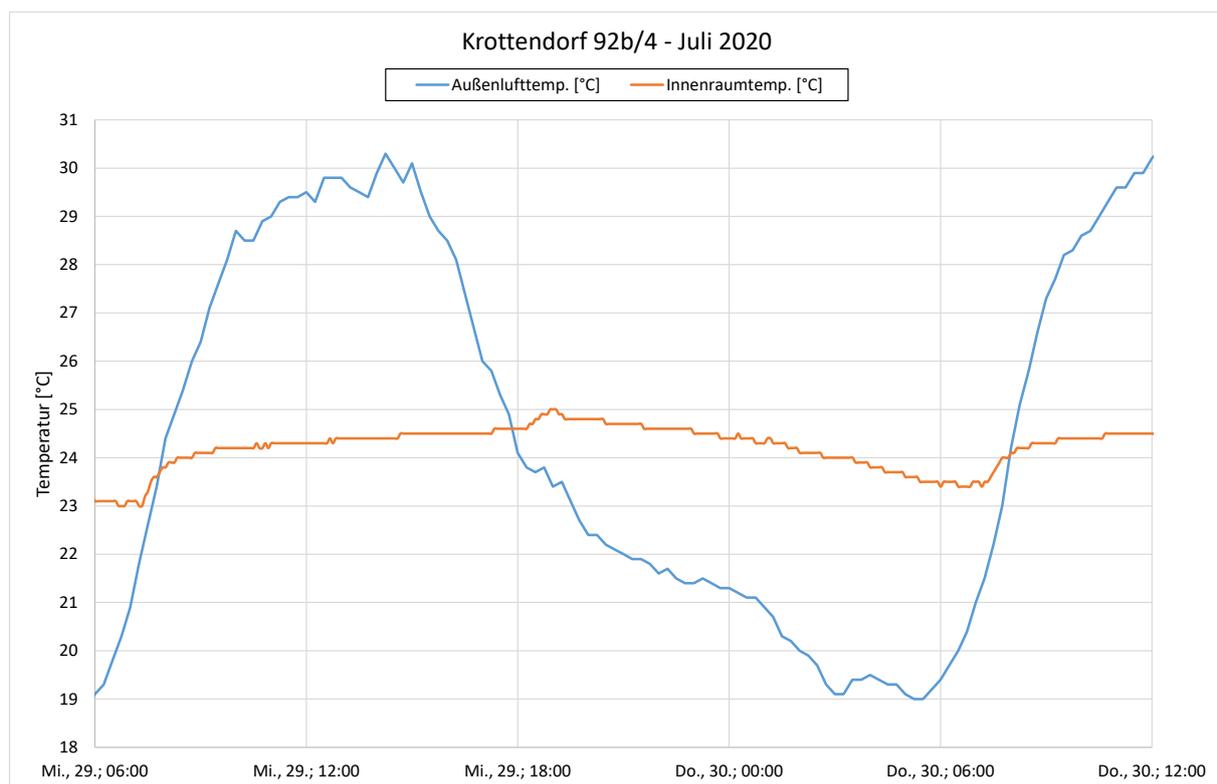
- Während der Nacht fiel die Außentemperatur auf etwa 19 °C (Abbildung 28). Die Nachtlüftung mit Einsatz eines Ventilators ermöglichte es, die Innenraumtemperatur von 25 °C auf 23,4 °C zu senken. Diese Absenkung um 1,6 °C trägt maßgeblich zu einem angenehmeren Raumklima bei und erhöht die Schlafqualität der Bewohner:innen.
- Ohne den Einsatz des Ventilators wäre die nächtliche Auskühlung des Innenraums deutlich weniger effektiv gewesen. Der Ventilator unterstützte somit nicht nur die Zirkulation der kühleren Nachtluft, sondern verbesserte auch den Wärmeaustausch innerhalb der Wohnräume.

Abbildung 28: Effekt der Nachtlüftung einer Wohnung

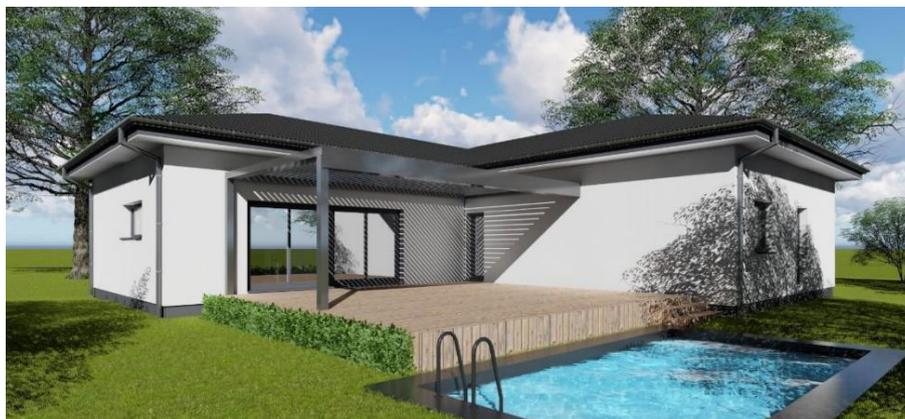
Abbildung 29: Visualisierung EFH Scher-Deutsch Süd-West Ansicht⁹

Das Einfamilienhaus Scher-Deutsch wurde in Holzriegel-Bauweise errichtet. Dies entspricht einer mittelschweren Bauweise.

Das gesamte Gebäude verfügt über außenliegende Rollos. Zusätzlich gibt es einen Dachvorsprung von 85 cm, welcher das Haus fix verschattet. Auch auf der Terrasse auf der Süd-West-Seite ist ein Sonnenschutz vorhanden. Zusätzlich dient der nicht ausgebaute Dachboden als „Wärmepuffer“ zwischen Umgebung und den innenliegenden Räumen (Abbildung 29).

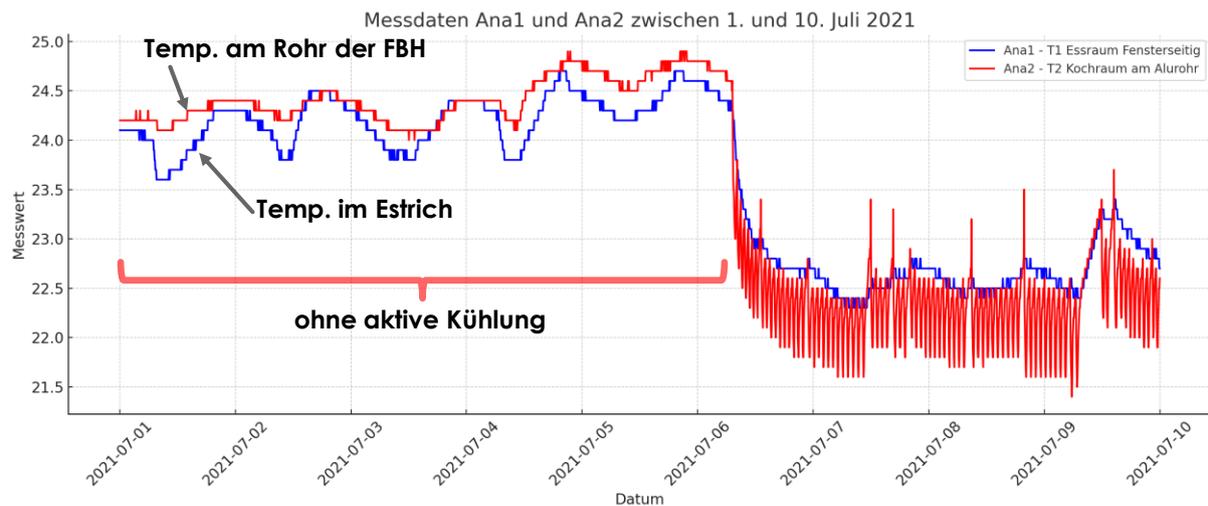
Abbildung 31: Messung Temperaturen im Estrich im Juli 2021, Verdichter läuft jeweils nur 15 Minuten, 45 Minuten ausgeschaltet

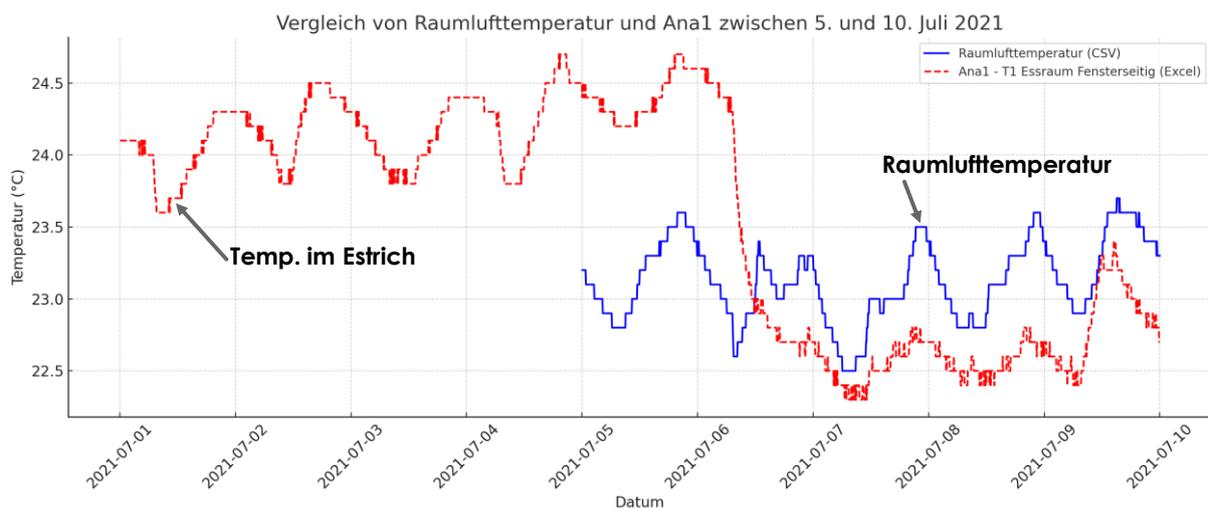
Im Vergleich dazu sind noch die gemessenen Temperaturen von Raumtemperatur und Estrichtemperatur in Abbildung 32 ersichtlich. Es ist erkennbar, dass bei aktiver Kühlung die Temperatur im Estrich nur wenig schwankt (ca. 0,5 K).

Abbildung 32: Messung von Raumlufttemperatur und Estrichtemperatur, zuerst ohne und danach mit aktiver Kühlung

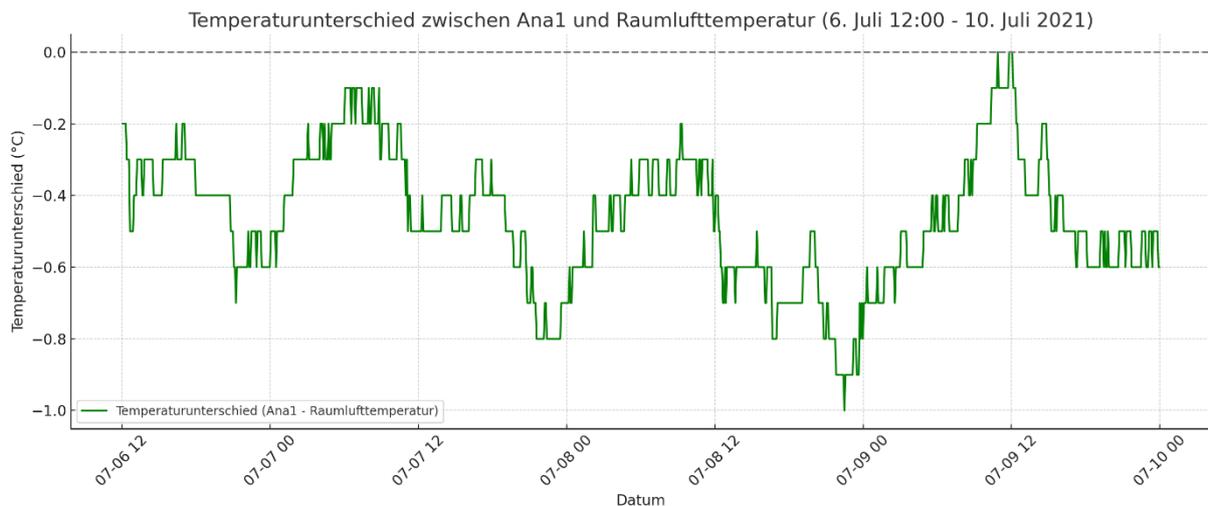
Im Juli 2021 wurden Messungen im Wohnraum durchgeführt, um die Effizienz der Fußbodenkühlung zu bewerten. Dabei zeigte sich, dass die Temperatur im Estrich bei aktivierter Kühlung maximal um 1 K kühler war als die Raumlufttemperatur (Abbildung 33). Diese geringe Temperaturdifferenz lässt darauf schließen, dass die Kühlleistung im Wohnraum sehr begrenzt ist. Der minimale Einfluss der Kühlung auf die Fußbodenoberflächentemperatur bedeutet, dass die Bewohner kaum einen spürbaren Effekt in Form von kühlen Fußbodenflächen wahrnehmen würden. Dies deutet darauf hin, dass die installierte Fußbodenheizungs-Kühlung unter diesen Bedingungen nur eine geringe Auswirkung auf das subjektive Empfinden von Kühlkomfort hat.

Abbildung 33: Temperaturunterschied zwischen Estrich- und Raumtemperatur

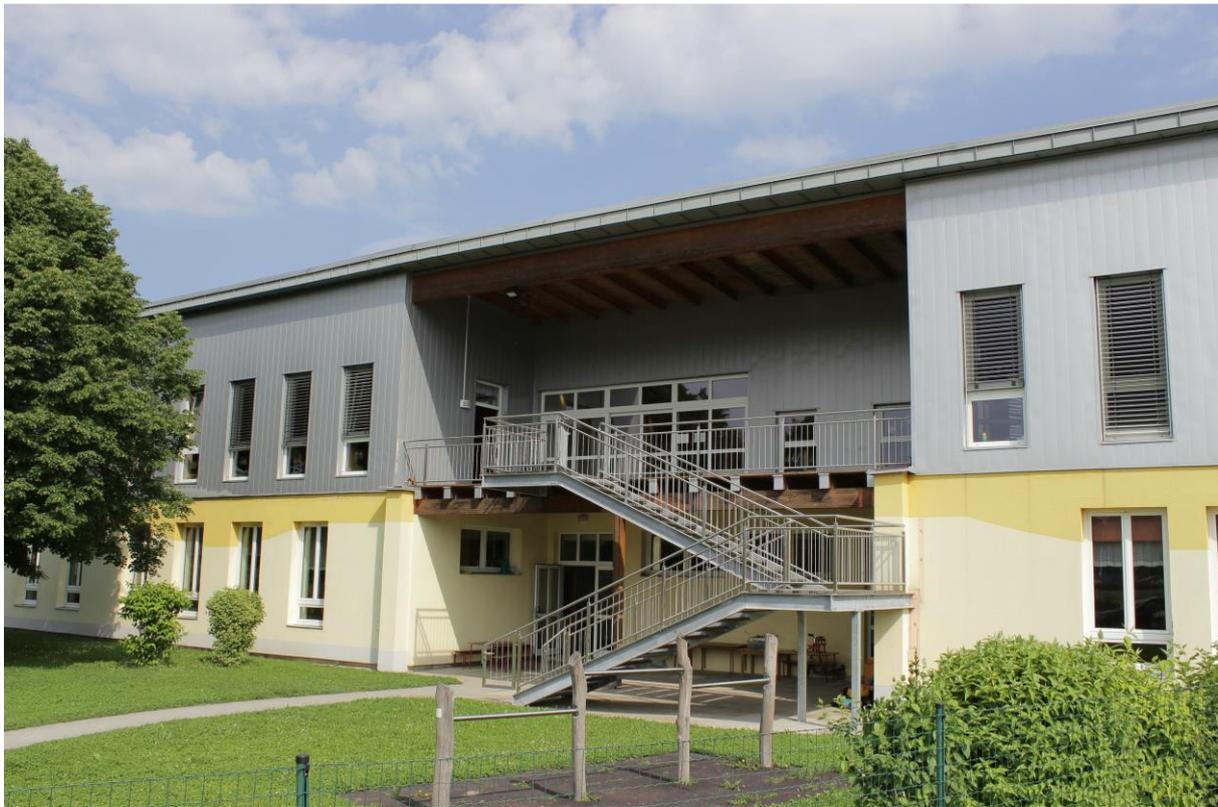
Abbildung 34: Kindergarten Güssing¹⁰

Der Kindergarten in Güssing wurde im Jahr 2005 saniert. Bereits in den Vorsommermonaten als auch noch nach den Sommerferien ist die Temperatur sehr hoch. Es gibt auch eine Sommerbetreuung, diese muss bei großer Hitze durchgeführt werden. Das Haus besteht aus einem massiven Erdgeschoß und einem Obergeschoß in Holzriegelbauweise (siehe Abbildung 34).

Im massiven Erdgeschoß werden die Temperaturen als angenehmer empfunden als im Obergeschoß in Holzriegelbauweise. Die Analyse der Temperaturmessung ergab, dass es im Erdgeschoß weniger Schwankungen bei der Raumtemperatur gab (Ziegelwände). Im Erdgeschoß gibt es innenliegende Rollos, im Obergeschoß außenliegende Jalousien. Im Garten stehen einige Bäume, welche auf der Süd- und Westseite Schatten auf das Gebäude werfen. Es ist keine Klimaanlage vorhanden¹¹.

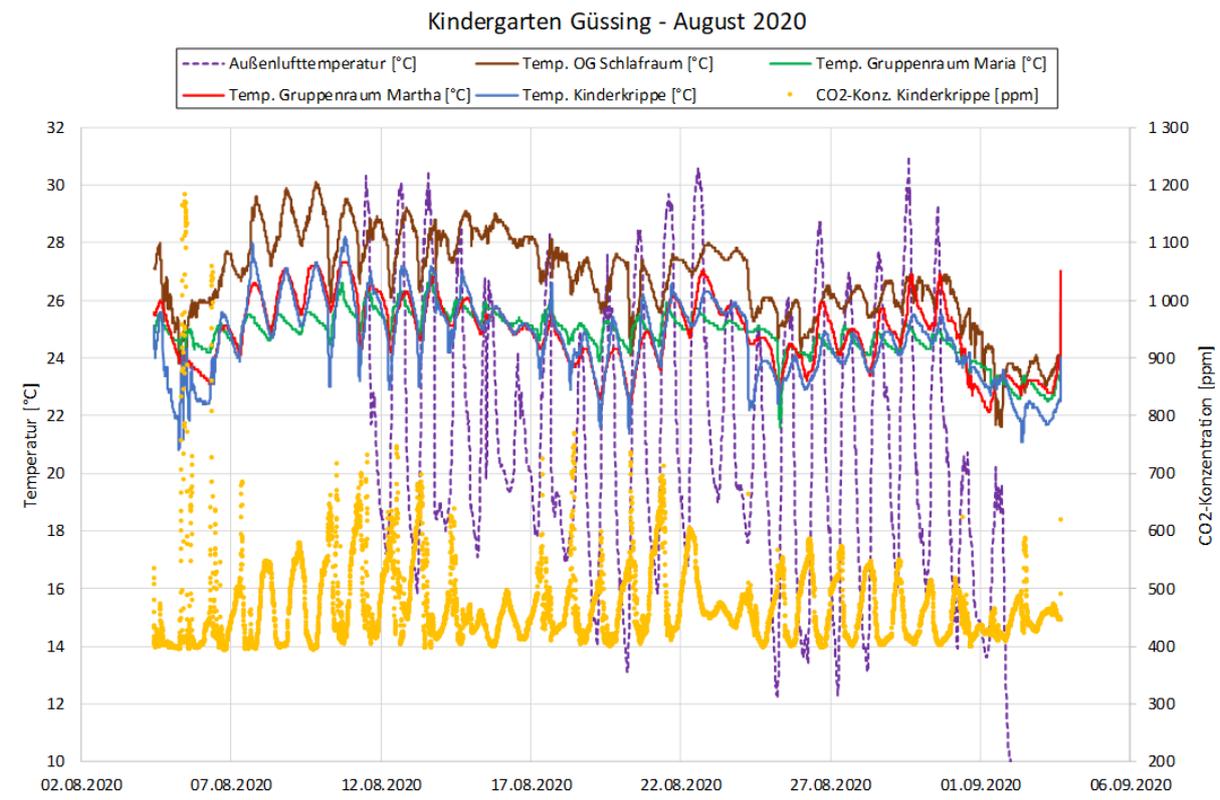
Abbildung 35: Messungen Kindergarten Güssing

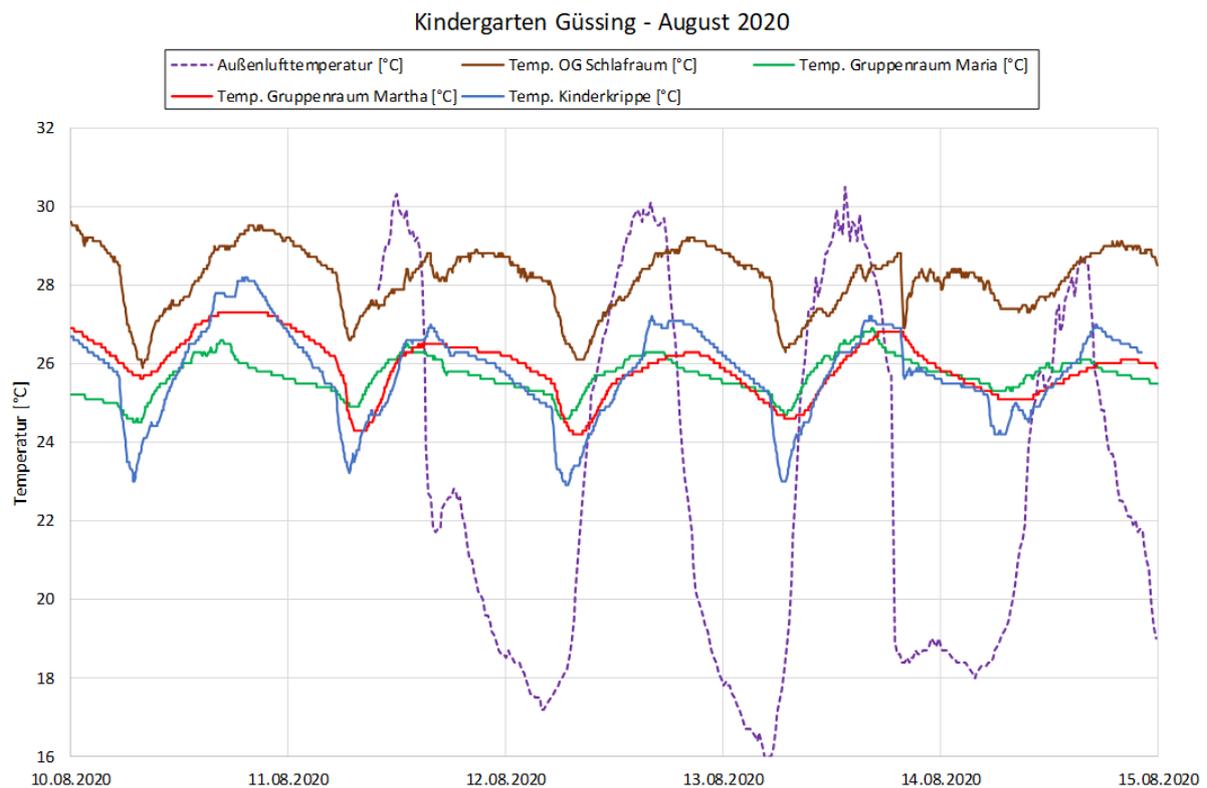
Etwas niedriger war die Temperatur in den beiden Gruppenräumen Maria und Martha, sowie in der Kinderkrippe. Hier lagen die Höchsttemperaturen bei durchschnittlich 27 °C, in der Nacht kühlte die Kinderkrippe am meisten ab (auf ca. 23 °C). Erkennbar ist ein Temperatursprung jeweils in der Früh, wo die ersteintreffenden Mitarbeiter*innen die Fenster zum Kühlen öffnen. Dieser Effekt könnte noch weiter verstärkt werden, wenn eine Lüftung über die gesamte Nacht möglich wäre.

Abbildung 36: Messungen Kindergarten Güssing

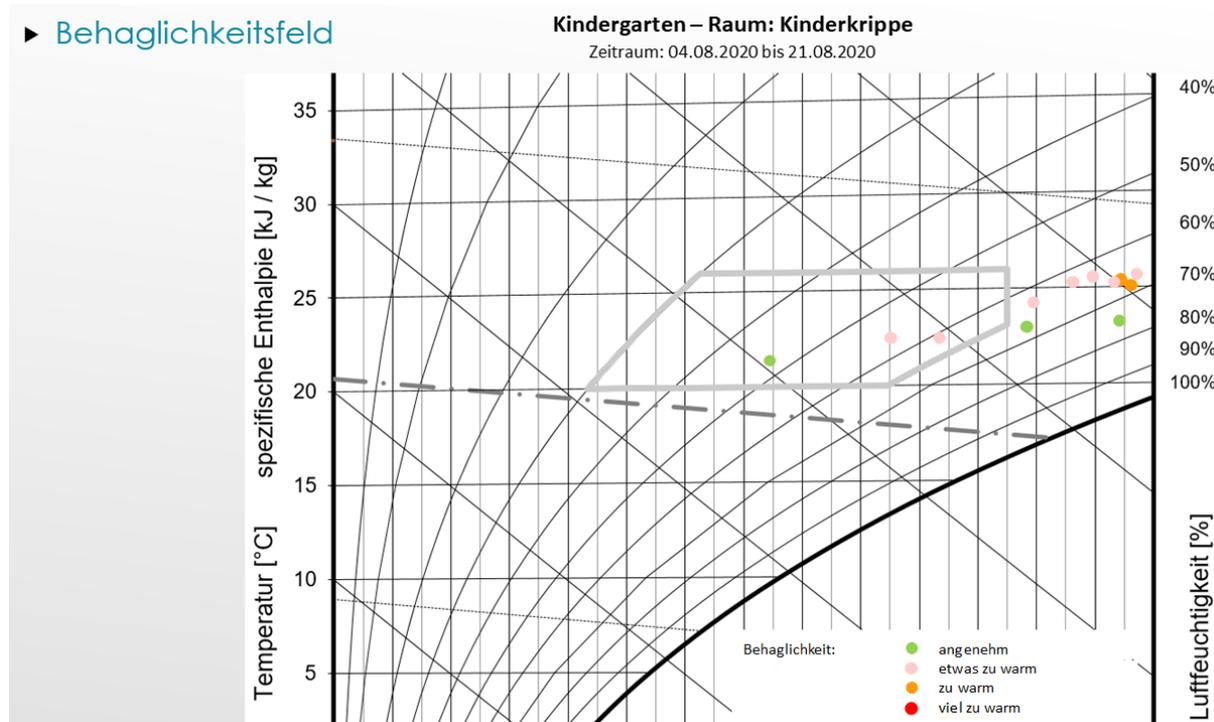
In der Abbildung 37 ist ein Ausschnitt des h-x Diagramms nach Mollier ersichtlich. Der grau markierte Bereich wird angenehm empfunden. Der Bereich wird durch die relative Luftfeuchtigkeit zwischen 30% und 65% gekennzeichnet. Die Temperatur wird zwischen 20°C und 26°C als behaglich empfunden.

Die Nutzer der Kinderkrippe wurden zu verschiedenen Zeitpunkten (zwischen 04.08.2020 bis 21.08.2020) über die derzeit empfundene Behaglichkeit im Raum befragt. Die Raumlufftemperatur und Raumlufffeuchte werden gemessen und geloggt. Zu den Zeitpunkten, bei welchen die Mitarbeiterinnen und Mitarbeiter befragt wurden, wurde angegeben, wie behaglich sie das Raumklima empfanden. Zur Auswahl standen:

Abbildung 37: Behaglichkeit in der Kinderkrippe

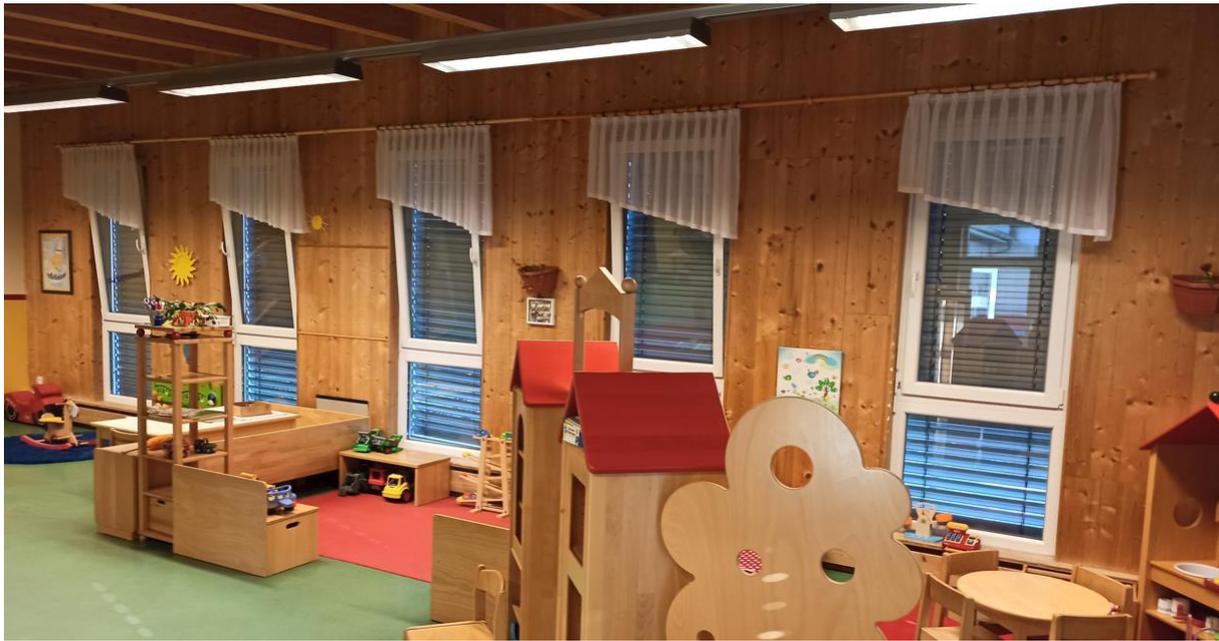
In der Kinderkrippe wurde die Nachlüftung zwischen 09.08.2021 und 10.08.2021 getestet. Die Fenster wurden gekippt, eine Querlüftung war möglich. Allerdings blieben die Rollos geschlossen, was die Luftzirkulation beeinträchtigte. Es gab auch keinen weiteren Wetterschutz vor Regen (Abbildung 38 und Abbildung 39).

Abbildung 38: Test der Nachtlüftung Gruppenraum

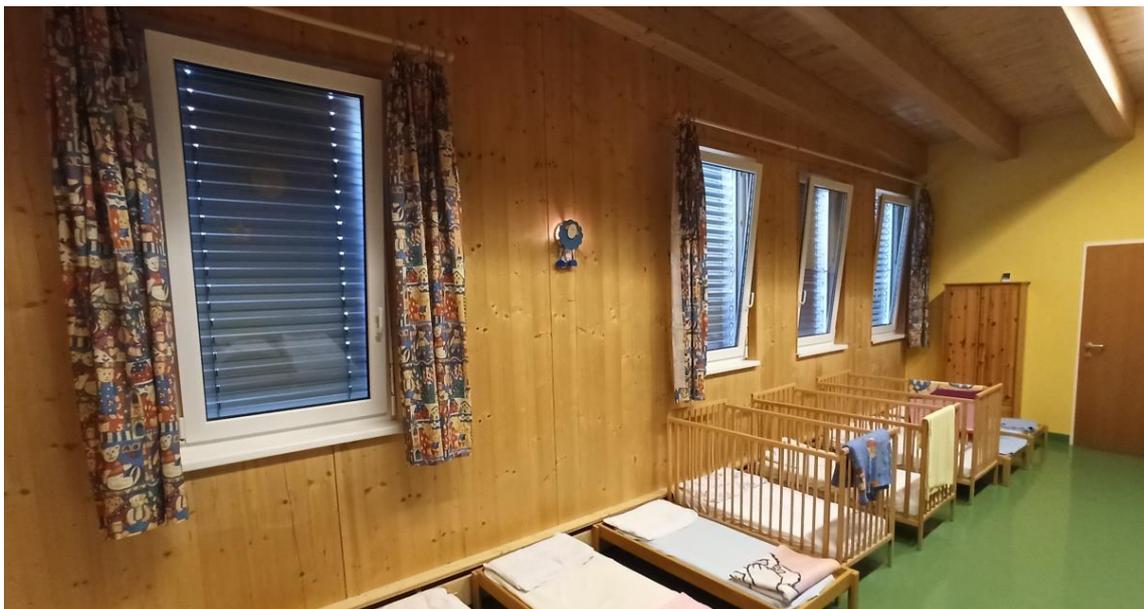
Abbildung 39: Nachtlüftung OG Schlafrum

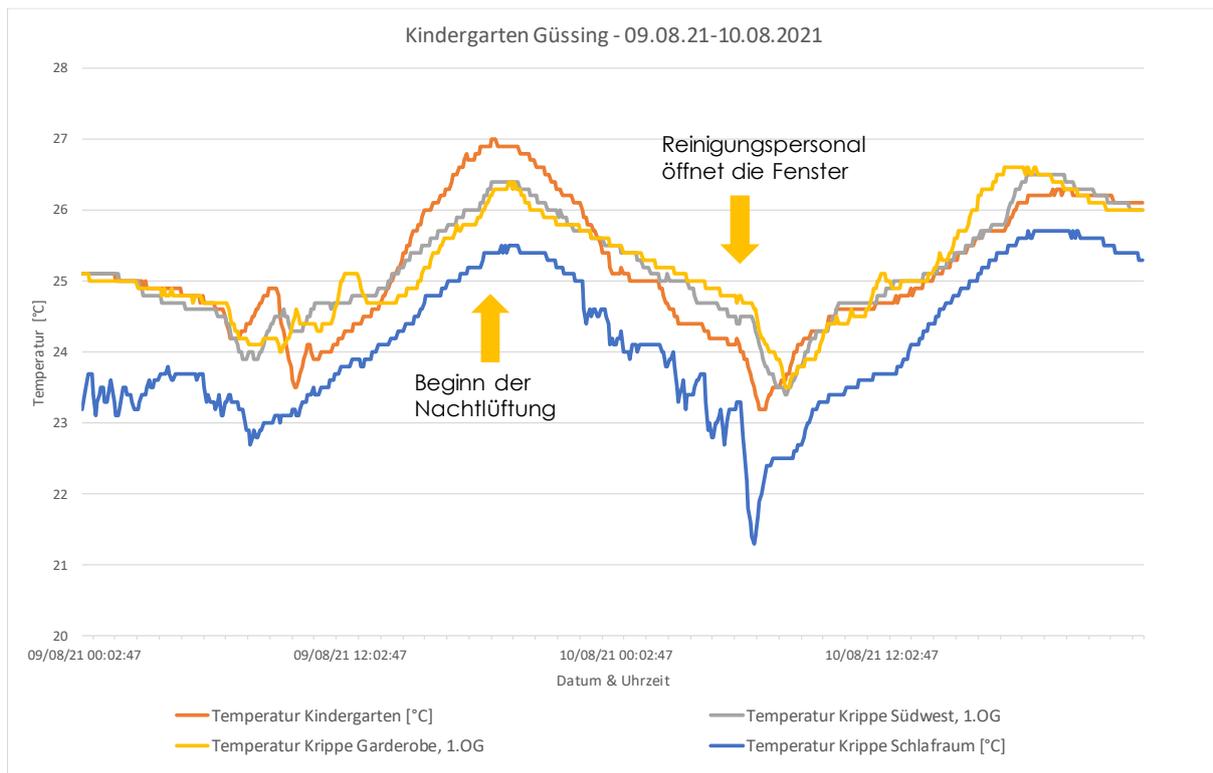
Zu Beginn der Nachtlüftung lag die Temperatur in den vier gemessenen Räumen (Kindergarten, Krippe Garderobe, Krippe Südwest und Krippe Schlafrum) zwischen 25,5 °C und 27 °C. Am kältesten war es im Schlafrum der Krippe, die höchste Temperatur wurde im Kindergarten gemessen. Die maximale Außentemperatur lag am 09.08.2021 bei 30,5 °C, die niedrigste Außentemperatur wurde am 10.08.2021 in der Früh erreicht: 14,5 °C.

Abbildung 40: Test der Nachtlüftung, Messdaten

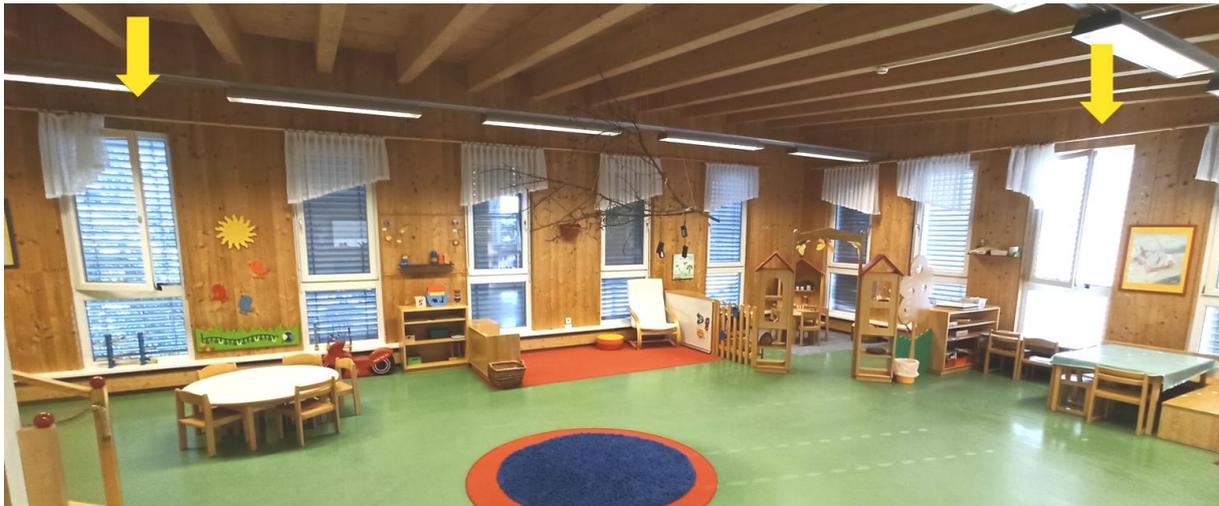
Abbildung 41: Geöffnete Fenster im Gruppenraum beim Test der Nachtlüftung 2022

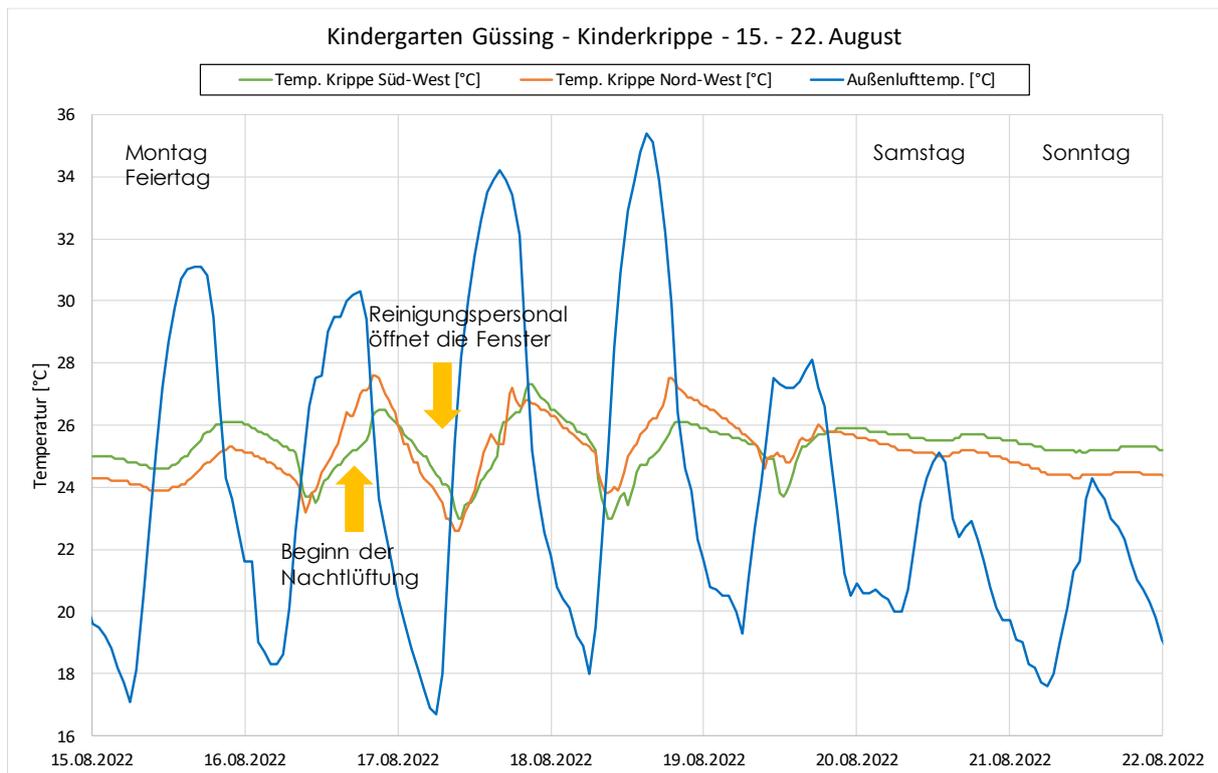
Abbildung 42: Messwerte beim Test der Nachtlüftung 2022

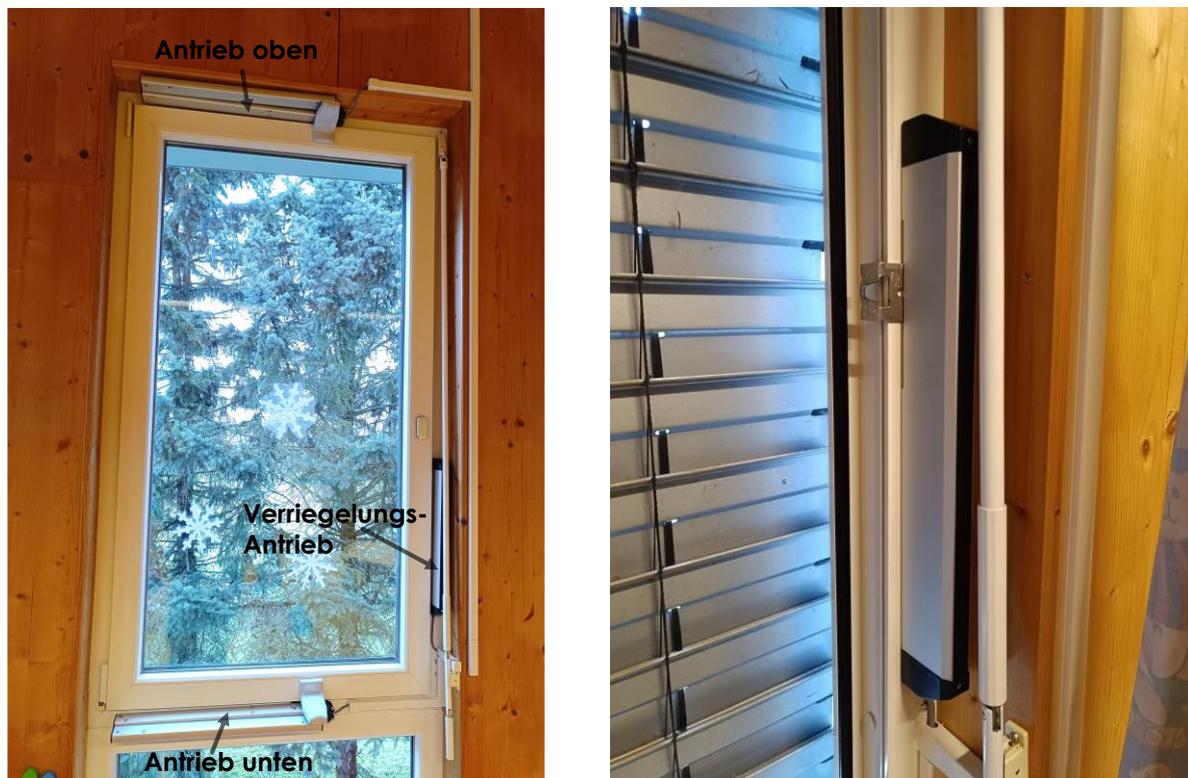
Abbildung 43: Stellantriebe am Fenster, sowie Verriegelungsantrieb (rechts)

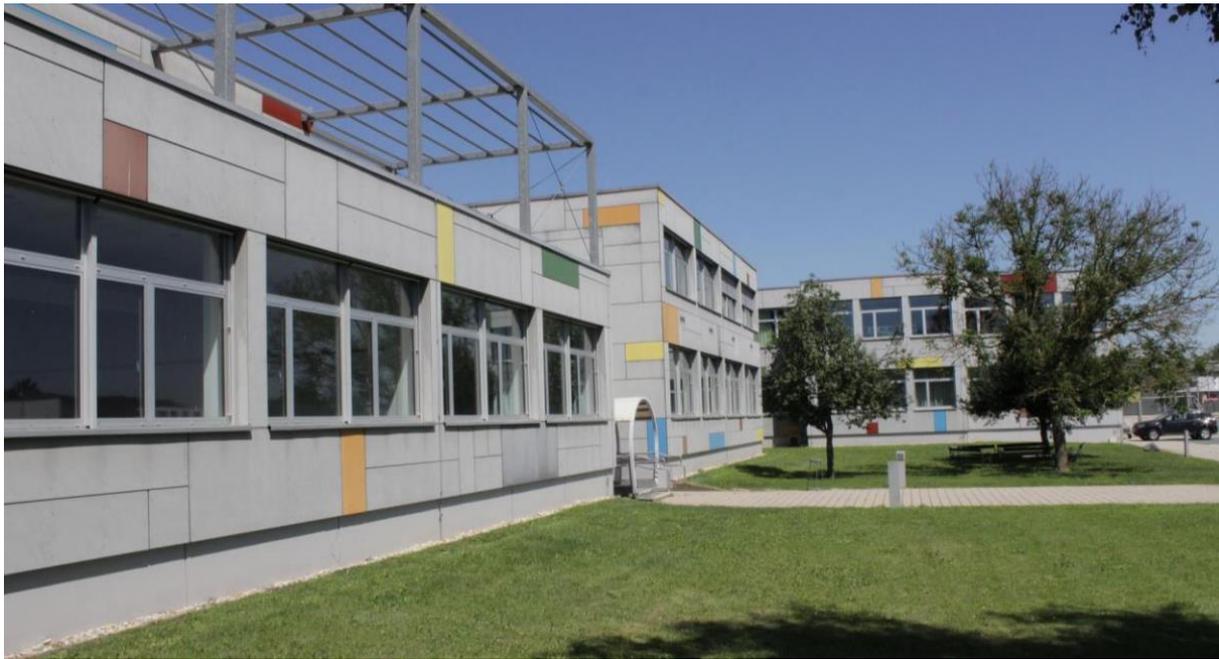
Abbildung 44: BORG und ECOLE Güssing, südseitige Fassade

In drei Prüfungsräumen, dem Lehrerzimmer, der Direktion, im Festsaal und im Raum daneben gibt es bereits eine Klimaanlage. Das restliche Gebäude ist ungekühlt¹³.

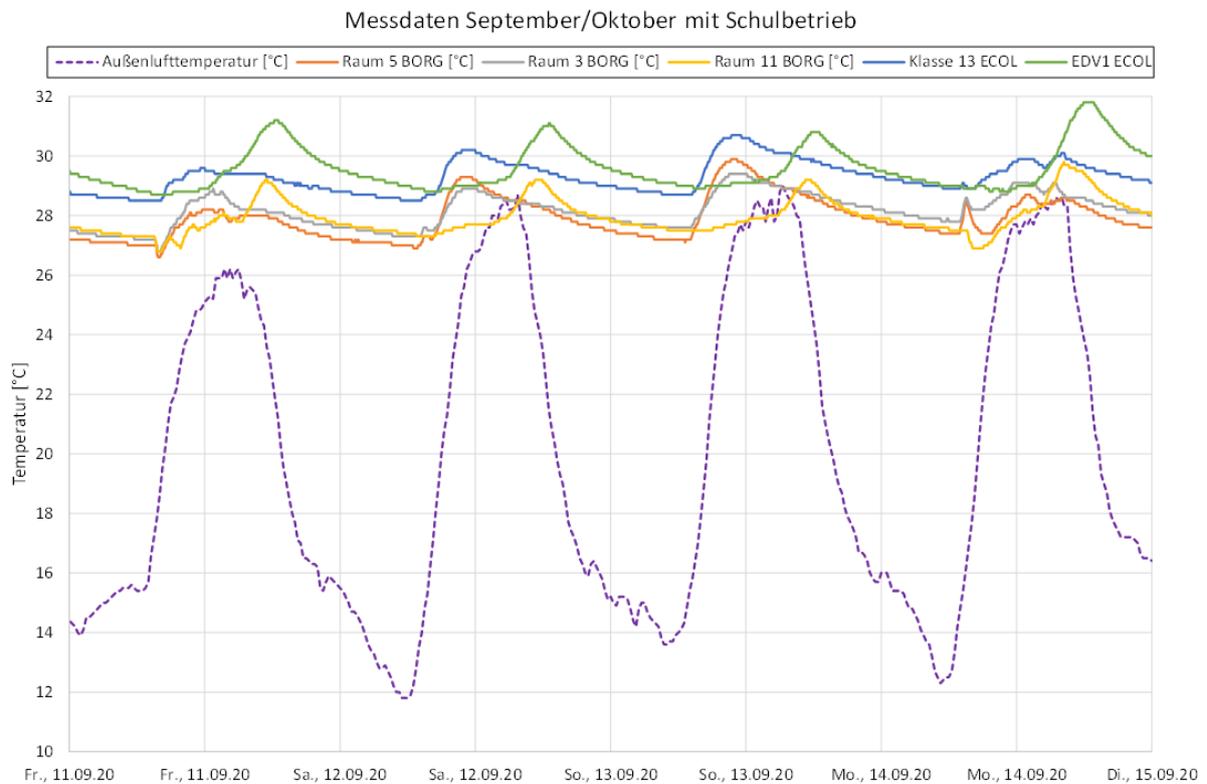
Abbildung 45: Raumtemperaturen im September 2020

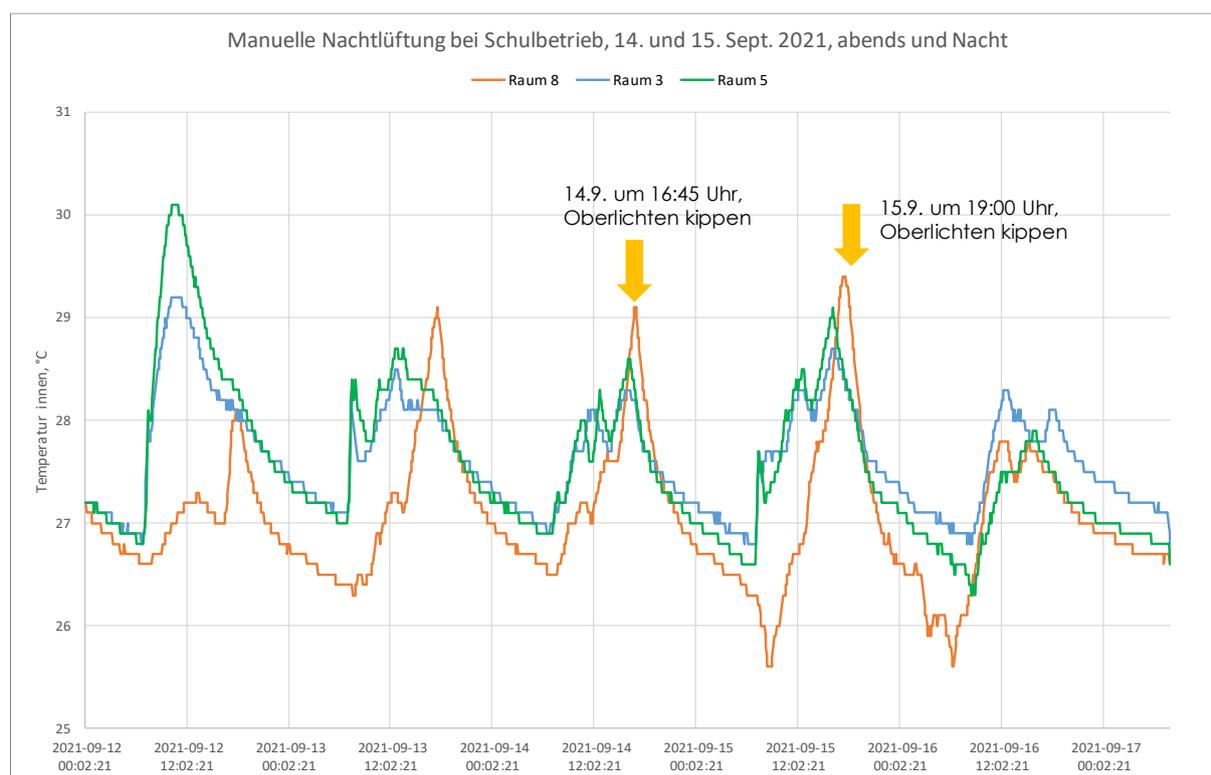
Abbildung 46: Manuelle Nachtlüftung bei Schulbetrieb

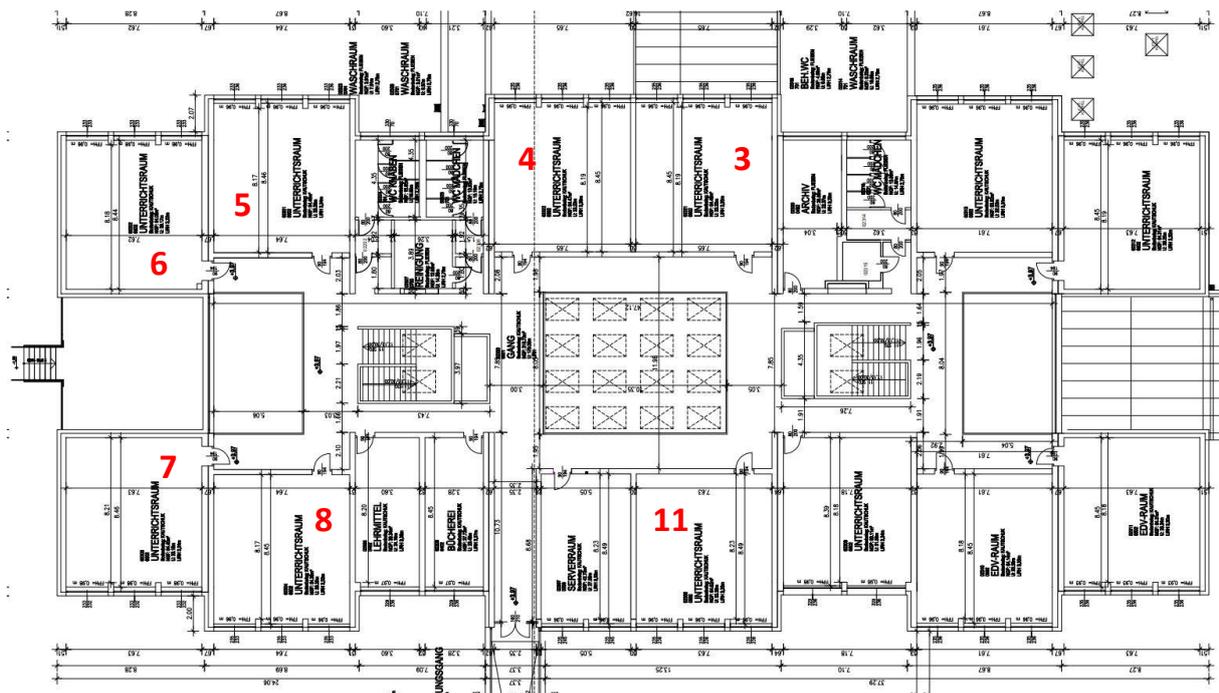
Abbildung 47: Test der Nachtlüftung der Räume 3, 5, 8 und 11

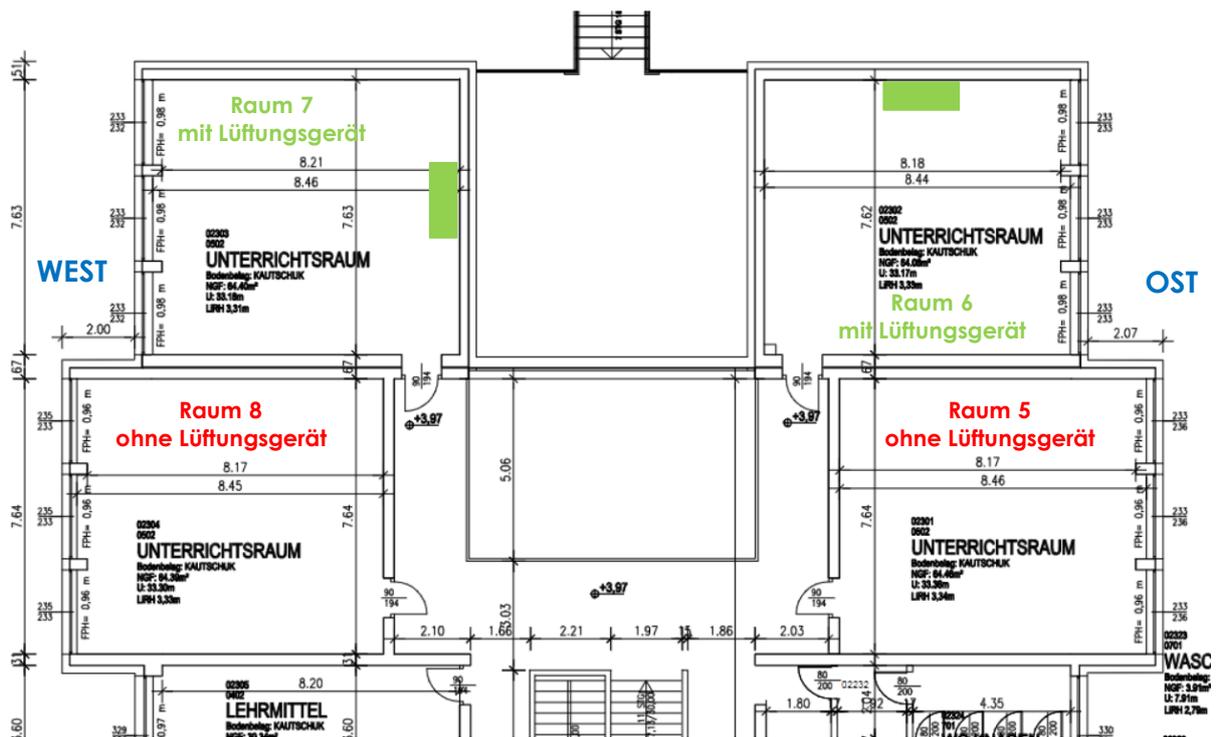
Abbildung 48: 2 dezentrale Lüftungsgeräte wurden installiert, dazu jeweils 2 Referenzklassen ohne Gerät

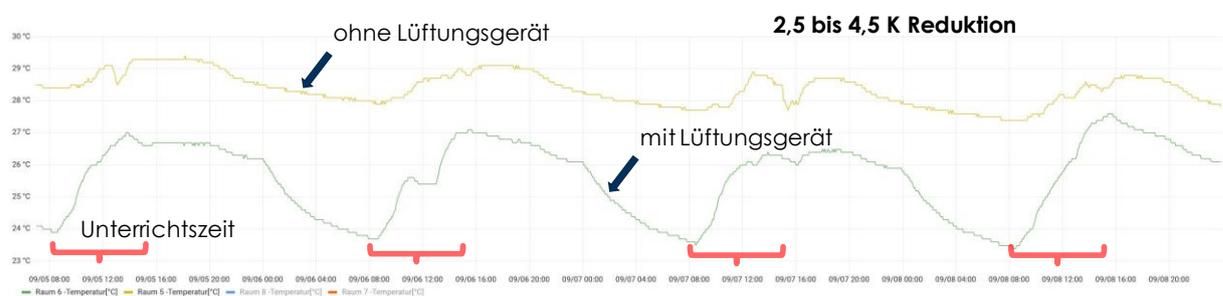
Abbildung 49: Messungen der 2 östlichen Klassen im September 2023

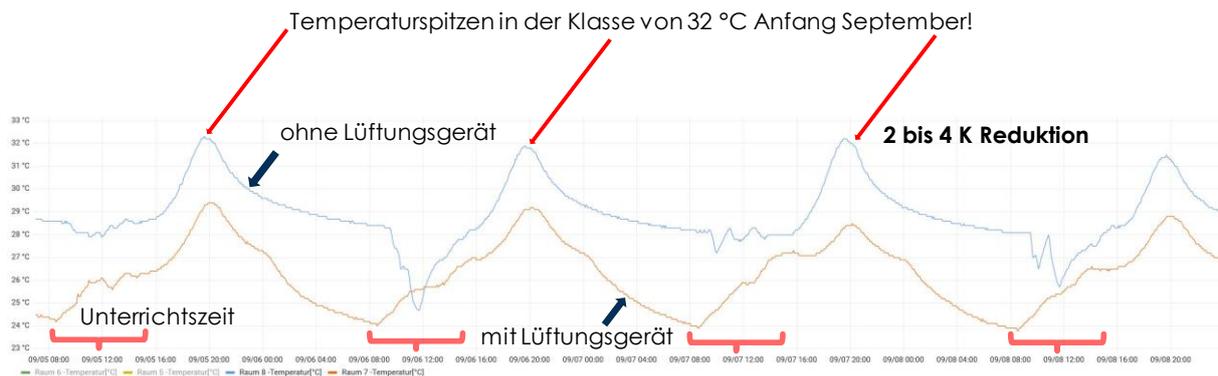
Abbildung 50: Messungen der 2 westlichen Klassen im September 2023

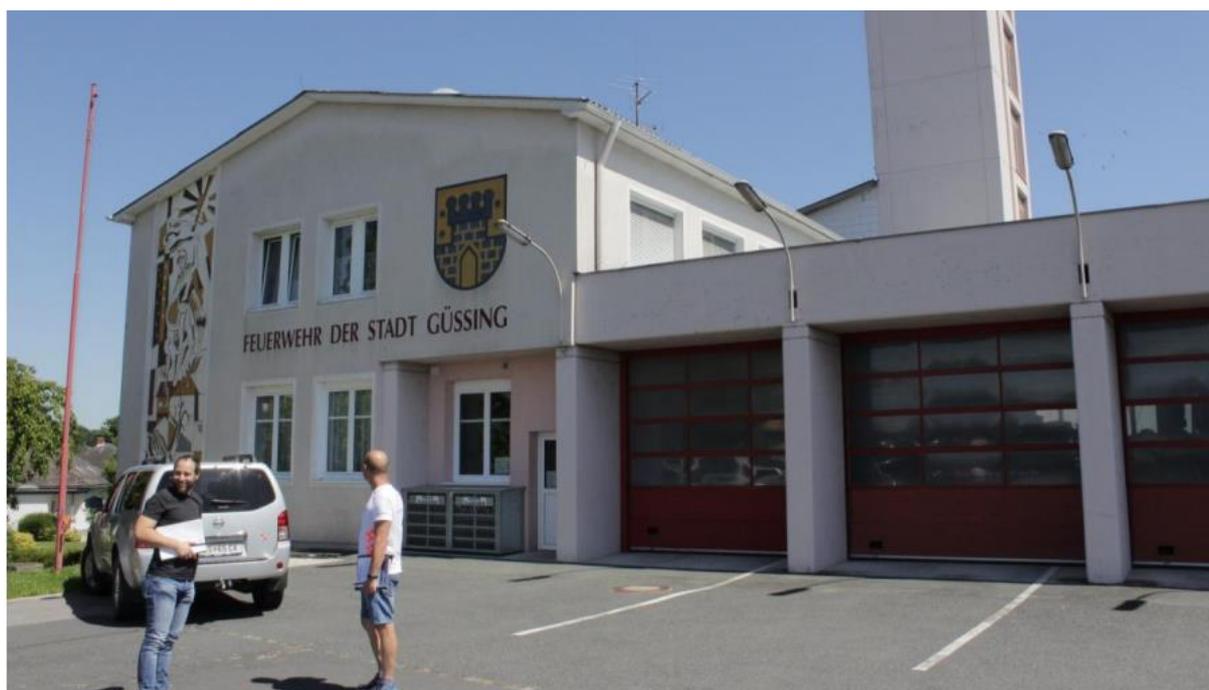
Abbildung 52: Nordwestseitige Fassade des Feuerwehrhauses¹⁵

Das Gebäude ist bereits über 40 Jahre alt. Viele Fenster liegen auf der Südseite, es gibt keine ausreichende Beschattung (siehe Abbildung 52). Hinzu kommen hohe innere Lasten. Bereits ab Mai wird es in den Räumen unerträglich heiß, besonders nach Einsätzen ist die Hitze spürbar. Vor allem im Aufenthaltsraum besteht daher der Wunsch nach Kühlung.

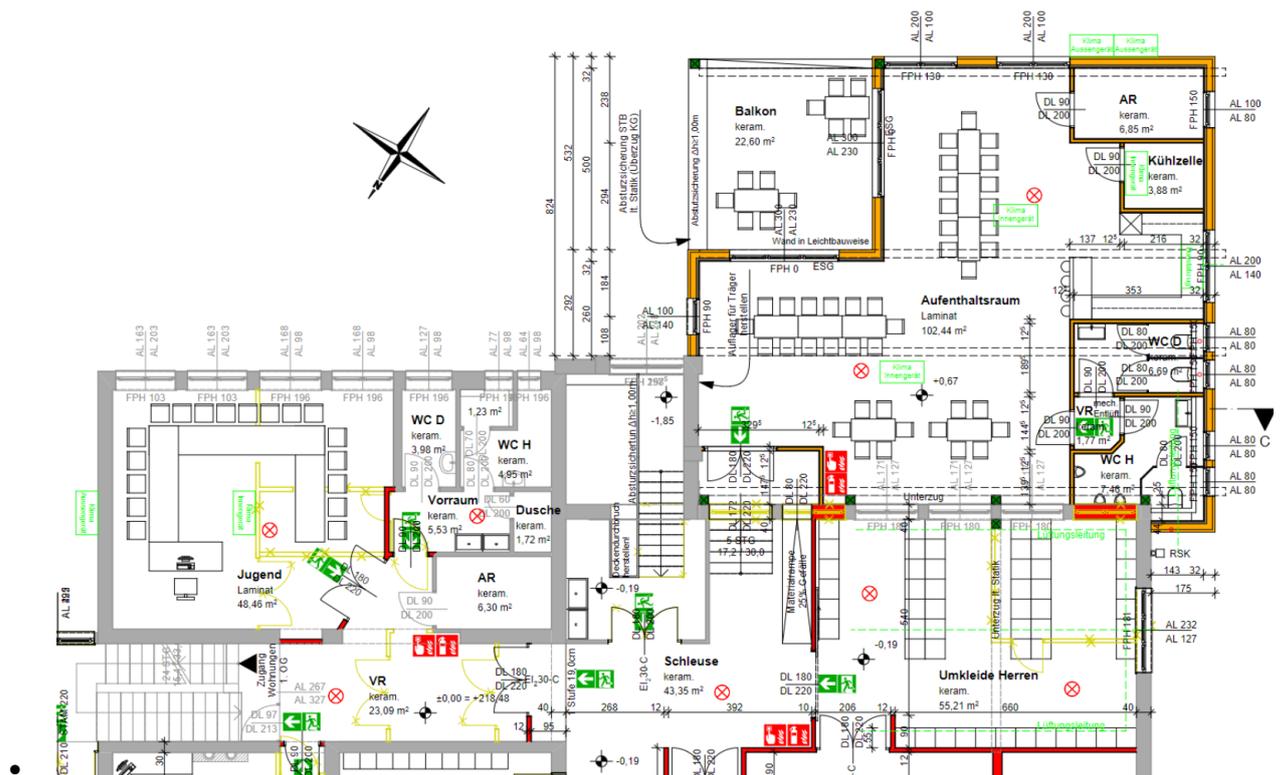
- **Abbildung 53: Um- und Zubau beim Feuerwehrhaus Güssing, wobei 3 Klimasplitgeräte installiert wurden**

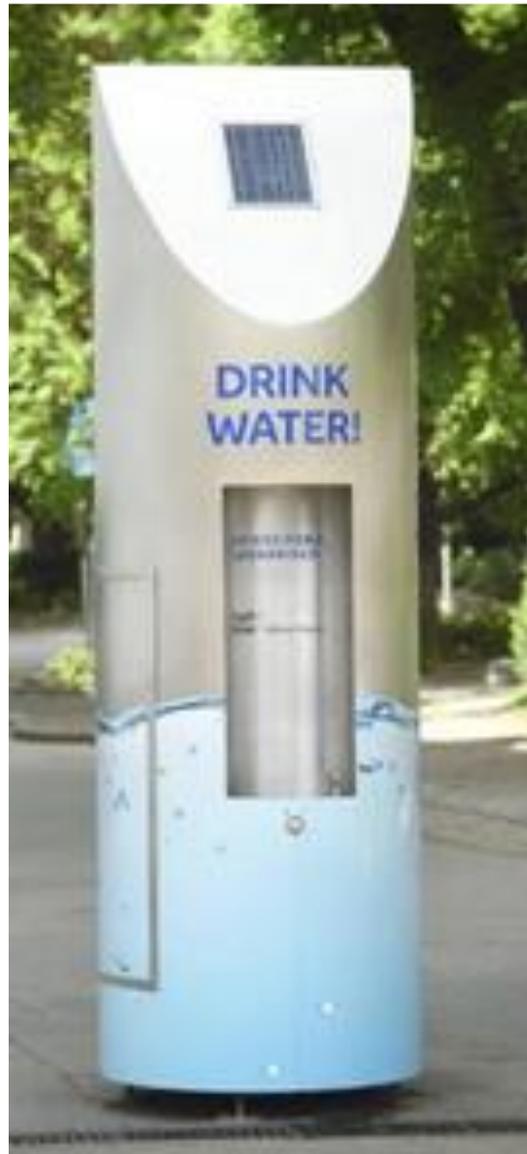
Abbildung 54: Trinkbrunnen mit Sprühnebelfunktion als Lösungsmöglichkeit für den Hauptplatz in Güssing¹⁶
